Estudo Técnico Socioambiental

ESTUDO TÉCNICO SOCIOAMBIENTAL (ETSA) NO PERÍMETRO URBANOS DO MUNICÍPIO DE RIO FORTUNA

CONTRATO N° 038/2024

ECOSÍNTESE ENGENHARIA E MEIO AMBIENTE LTDA.

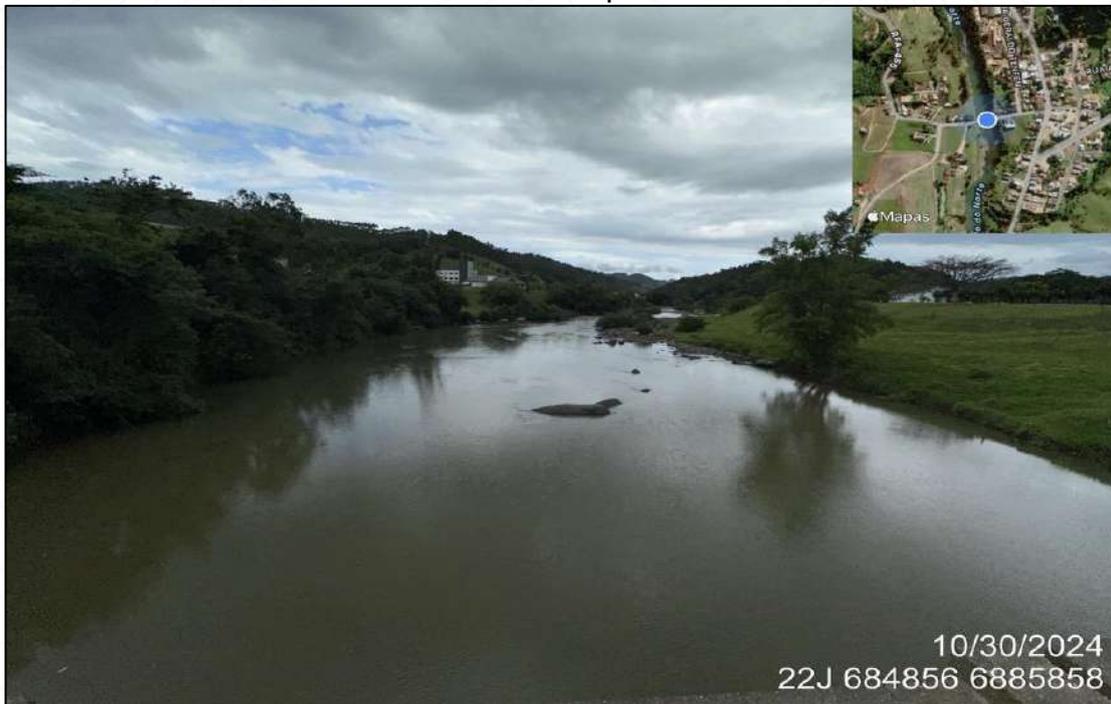
Figura 6 - Modelado de acumulação de sedimentos junto ao Rio Braço do Norte, evidenciado pelo trecho mais largo e menos sinuoso, na área urbana do município

Os modelados de acumulação fluvial na área de estudo são representados pela planície de inundação dos rios Braço do Norte e Fortuna, respectivamente. Ocupam, principalmente, a parte central e centro-oeste do perímetro urbano de Rio Fortuna e resultam da acumulação de sedimentos, predominantemente arenosos na planície do rio Fortuna, mais grosseiros com cascalhos rolados ao longo no leito do Rio Braço do Norte, (Figura 6).

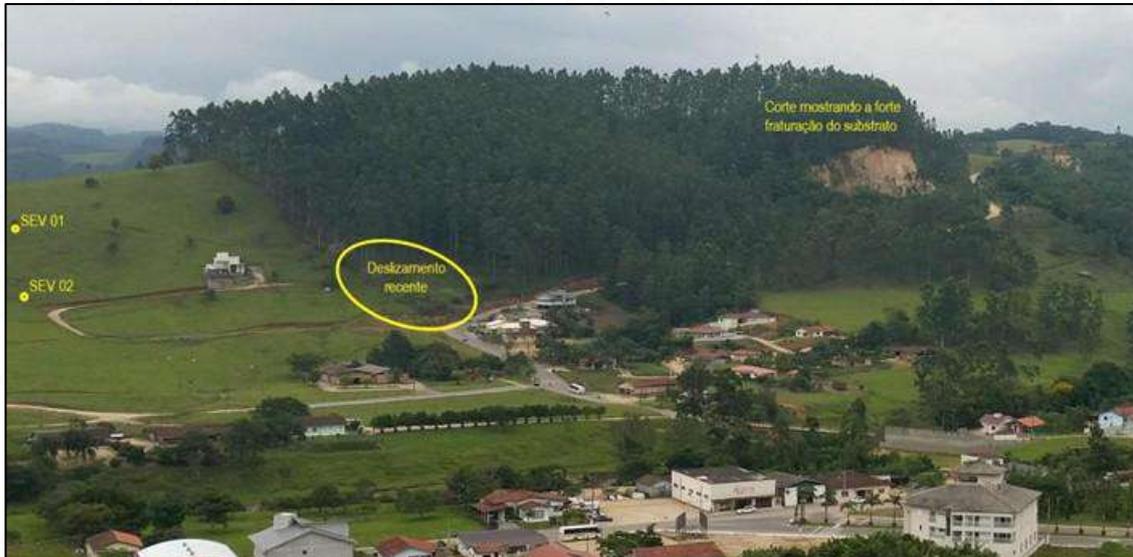
Figura 8 - Aspectos da encosta onde foram feitas as sondagens geolétricas SEV01 e 02

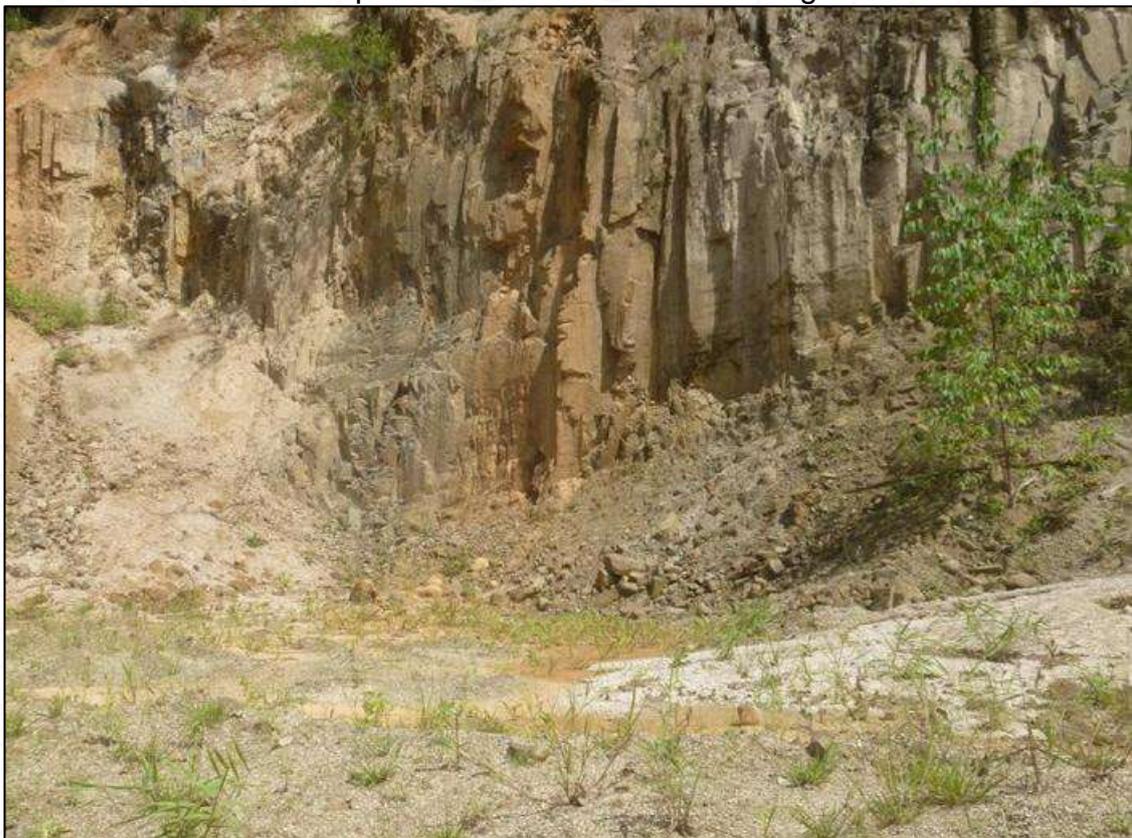
Figura 9 - Corte de uma saibreira onde é visível o forte fraturamento do diabásio que forma uma soleira dentro o granito

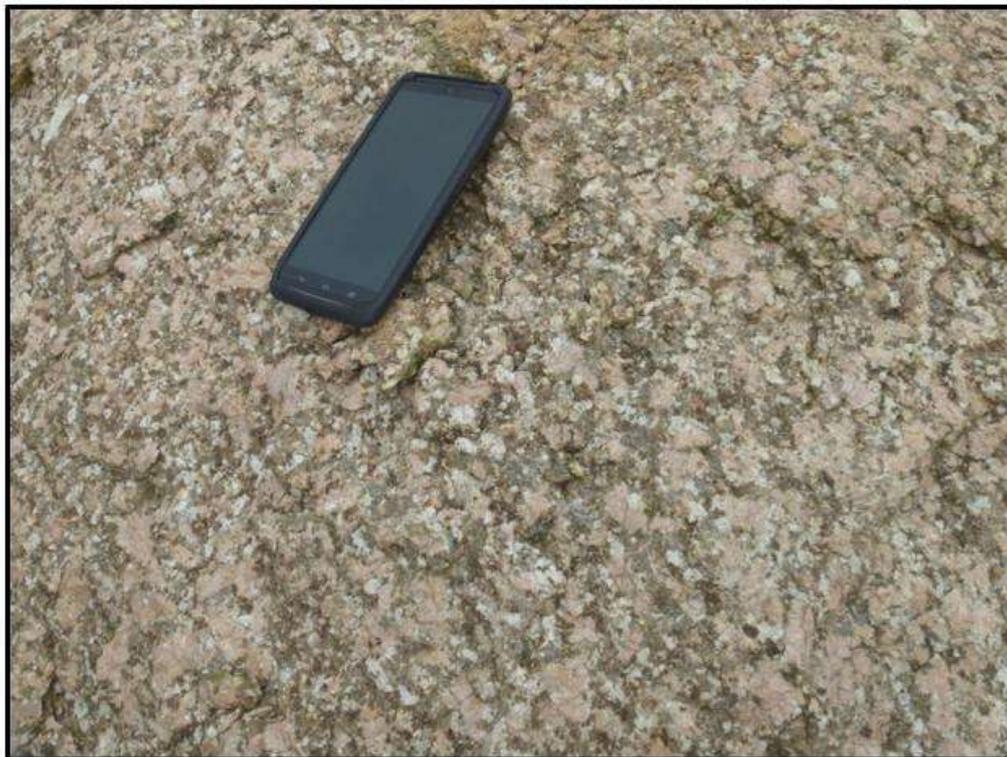
Figura 12 - Granito da Suíte Pedras Grandes – Granito Imaruí-Capivari

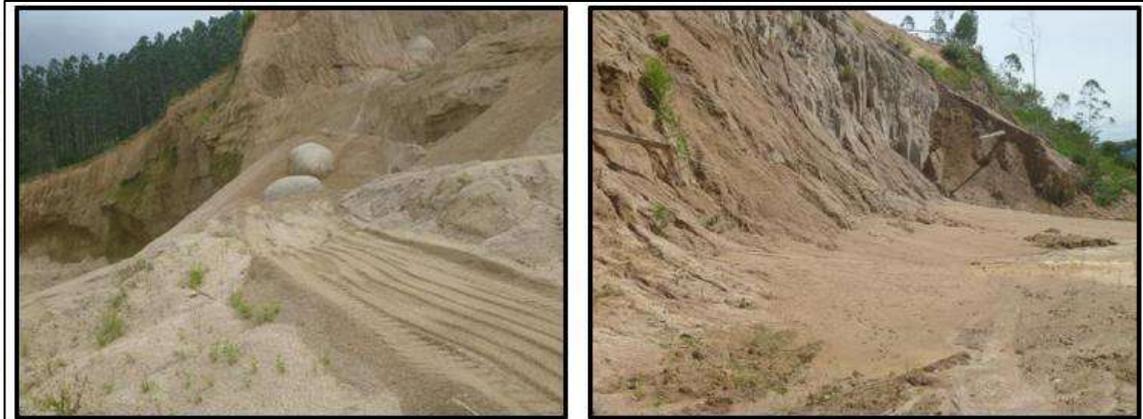
Figura 13 - Saibreiras de extração dos alteritos arenosos do granito Pedras Grandes – Imaruí-Capivari.

Os solos residuais desenvolvidos a partir do Granito Pedras Grandes constituem formações arenosas de alteração identificadas nas encostas e topos de todas as colinas com espessuras variáveis entre 5 e 10 metros, utilizadas para extração de saibro (Figura 13). Na parte superficial, os horizontes dos solos residuais, são em geral poucos argilosos (Figura 14). O granito não alterado encontra-se em fundos de vale (Figura 16) e segundo informações fornecidas pela responsável da Defesa Civil, em alguns pontos ao longo da avenida principal seja a um nível que corresponde a Terraço I.

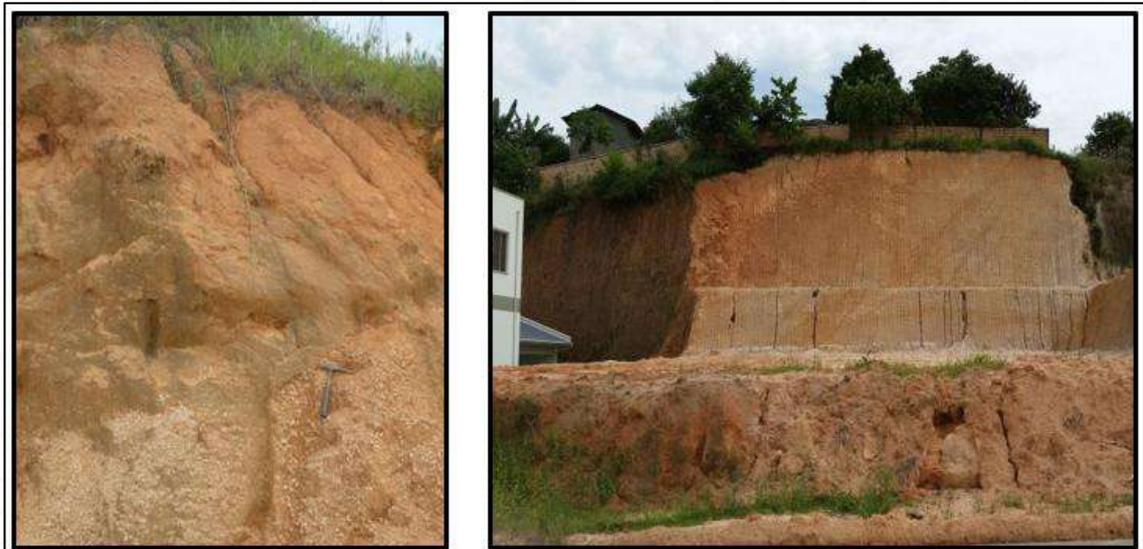
Figura 14 - Horizontes superficiais dos solos desenvolvidos nos alteritos do granito Pedras Grandes – Imaruí-Capivari

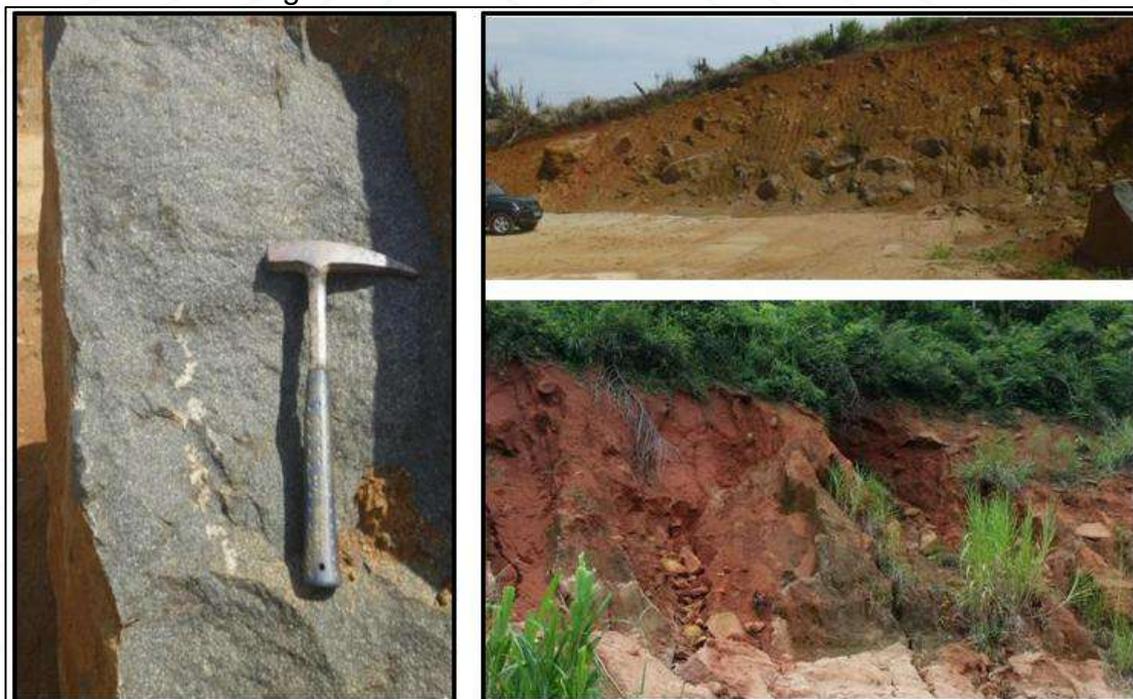
Figura 15 - Diabásio e alterito do diabásio.

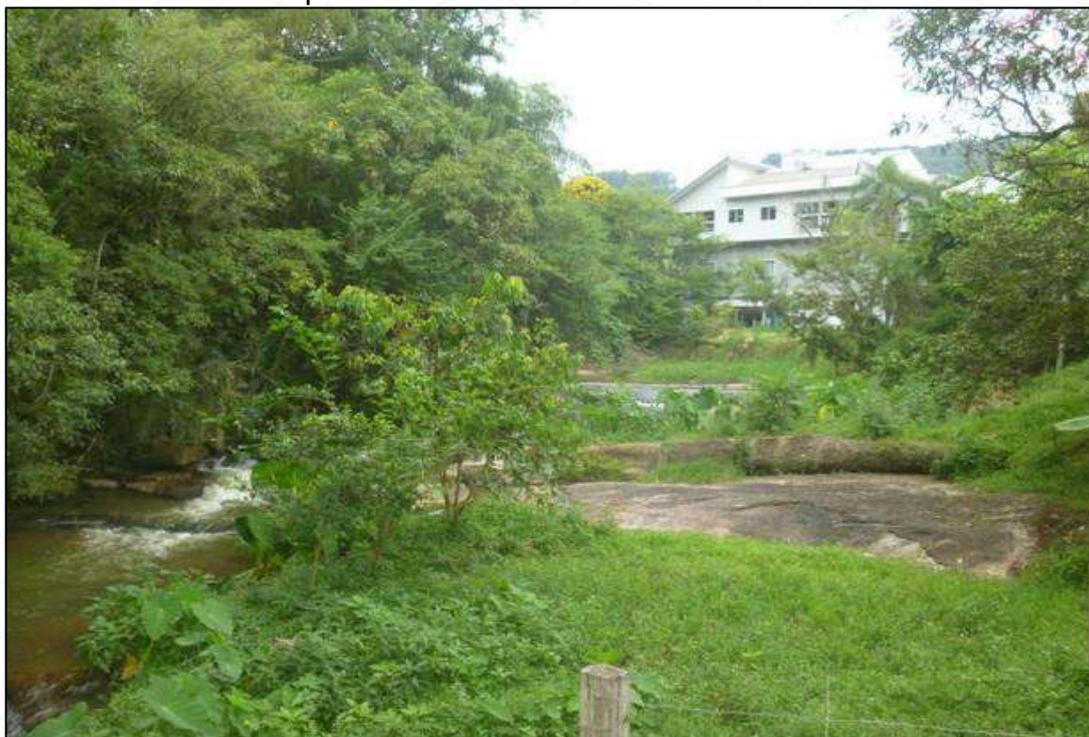
Figura 16 - Afloramento de granito no fundo de vale formando corredeira entre setor suspenso de montante e baixo curso do Rio Fortuna.

Os depósitos aluviais atuais III são arenosos ao longo dos principais rios e areno-argilosos ou argilo-arenosos nas planícies úmidas vizinhas que são em grande parte inundáveis. No vale do rio Fortuna eles situam-se em setores de vales suspensos acima do nível do rio principal (Figura 16).

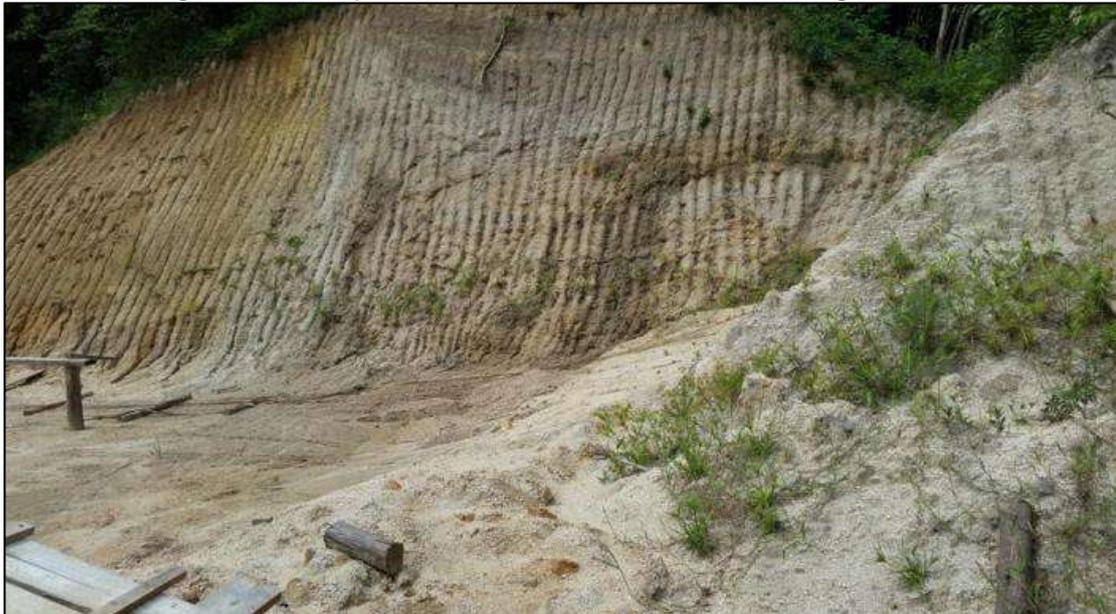
Figura 17 - Deposito colúvio-aluvionar em setor granítico.

Os depósitos de encosta e/ou colúvio-aluvionares recobrem a parte inferior de diversas vertentes de forte declividade em substrato granítico (Figura 17 a Figura 19) ou de diabásio (Figura 18). Num corte observado no campo atrás de um pequeno loteamento em construção foram observadas camadas arenosas inclinadas indicativas de deposição colúvio-aluvionar por escoamento superficial (Figura 17).

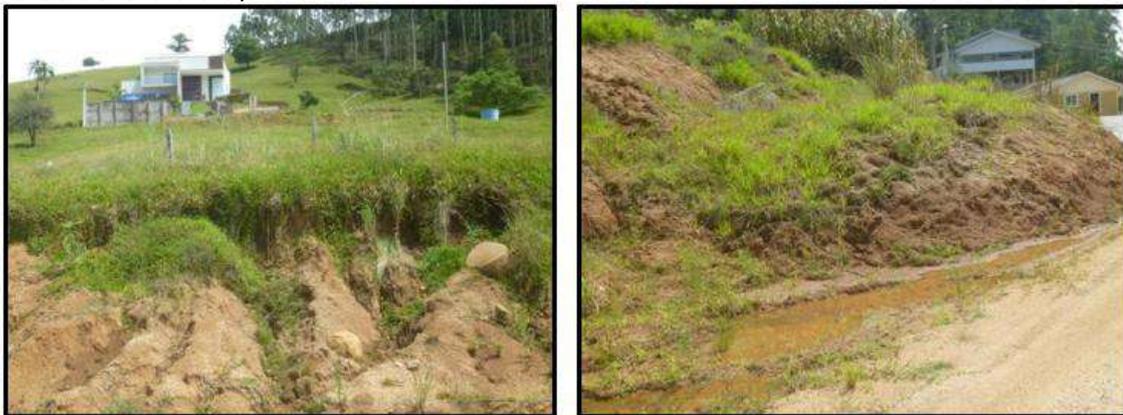
Figura 18 - Deslizamento ativo em deposito coluvial sobre diabásio no perímetro urbano atual. Margem direita do Rio Braço do Norte (ref. Coord. UTM 684612/6885897).

Várias cicatrizes de deslizamentos foram identificados em diversos lugares nos depósitos de encosta (Figura 18), assim como em encostas de fortes

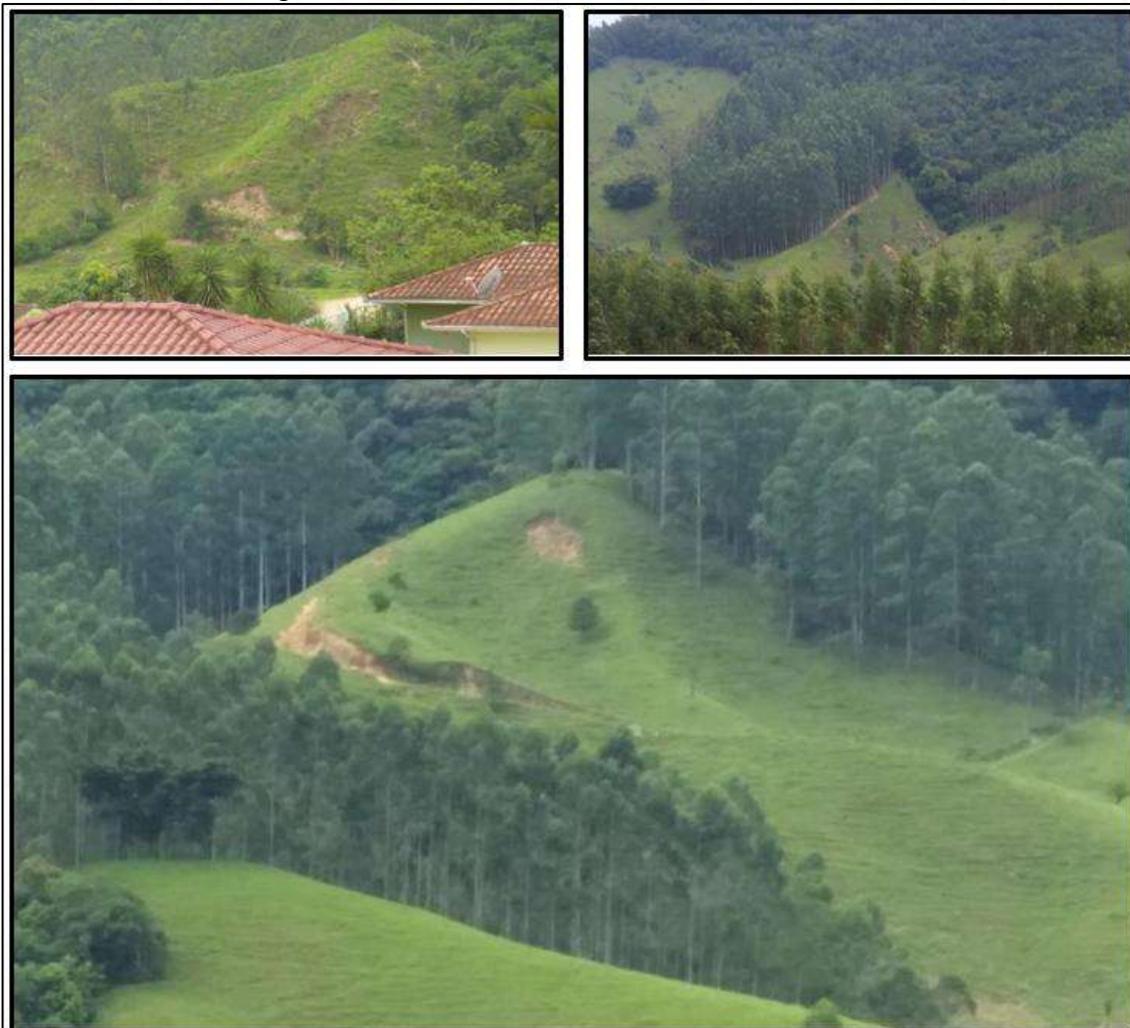
Figura 19 - Cicatrizes de deslizamentos recentes em encostas de forte declividade na periferia do perímetro urbano atual da bacia do Rio Fortuna sobre substrato de granito.

declividades; elas são em geral situadas na periferia imediata do perímetro urbano, mas constituem provas que esses depósitos devem ser considerados como substratos frágeis para possíveis construções ou obras em casa de extensão do perímetro urbano atual (Figura 19).

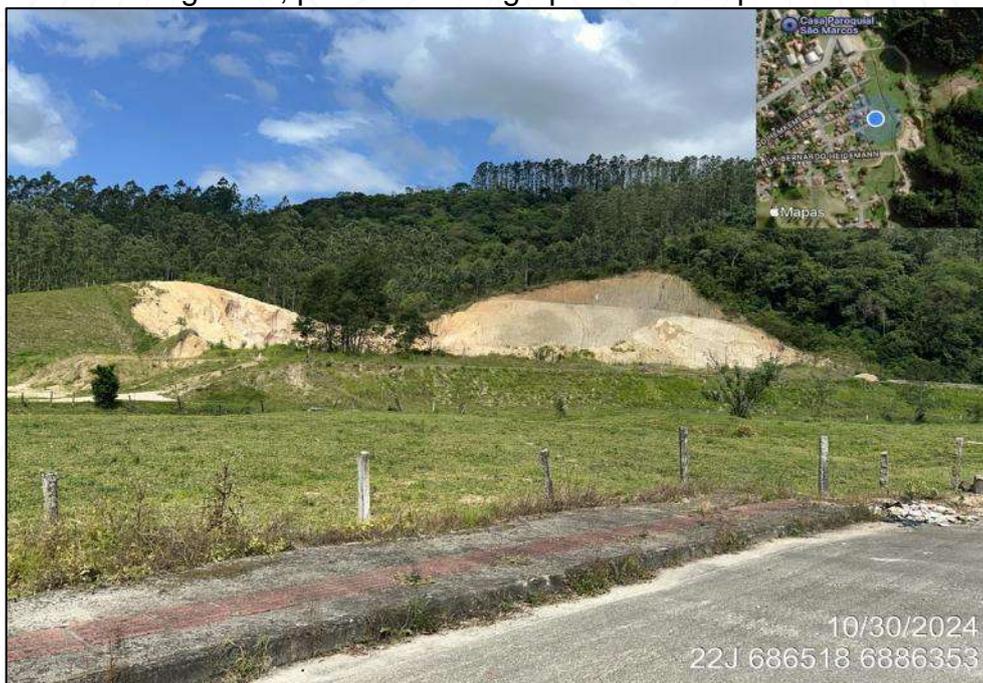
Figura 20 - Vista geral de uma encosta onde aflora solos derivados de granito, pertencente o grupo Imaruí-Capivari.

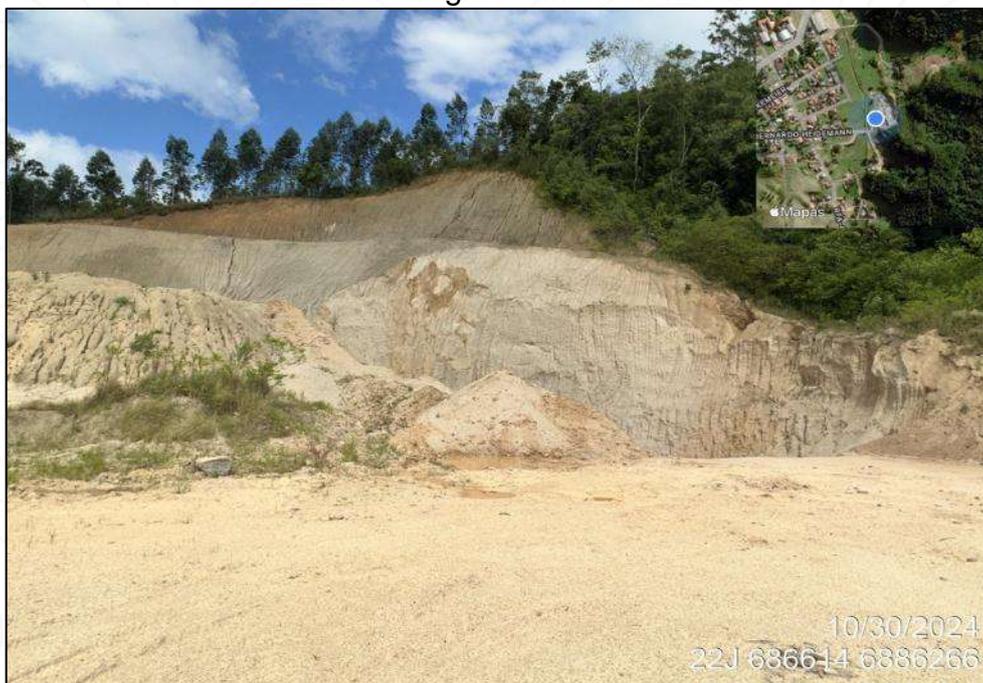
Figura 21 – Detalhe dos cortes realizados nesta área onde aflora solos derivados do granito, na qual são utilizados como jazidas de saibro, onde o solo nesta região é mais arenoso.

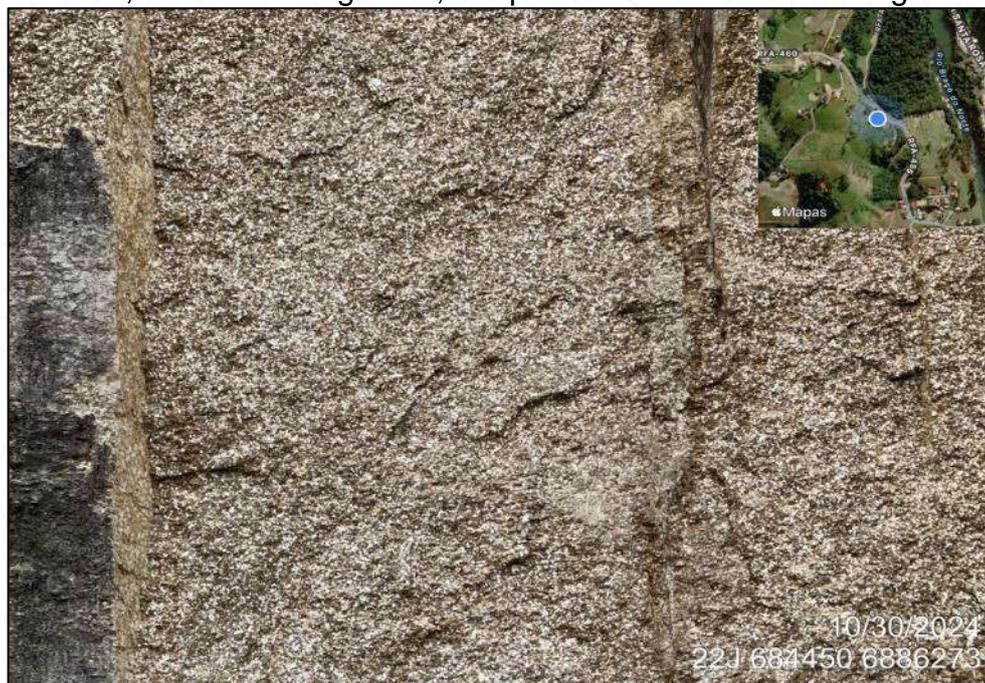
Figura 22 – No acesso principal do município, também aflora em um corte rochoso, variedade do granito, na qual denomina-se de Sienogranito.

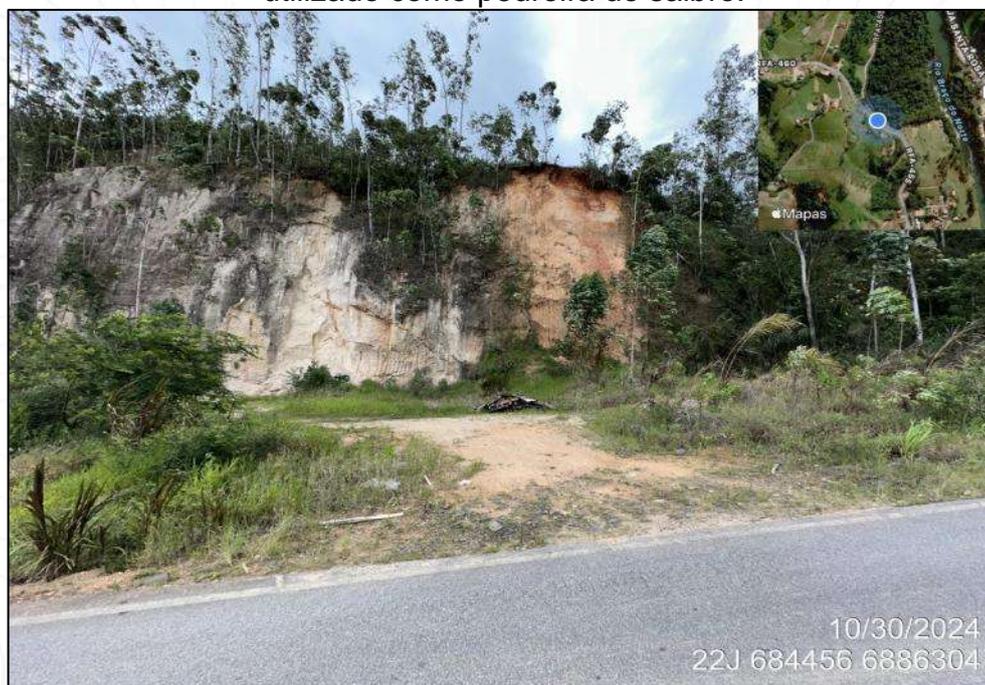
Figura 23 – Local onde aflora o Sienogranito, área esta que também é utilizado como pedreira de saibro.

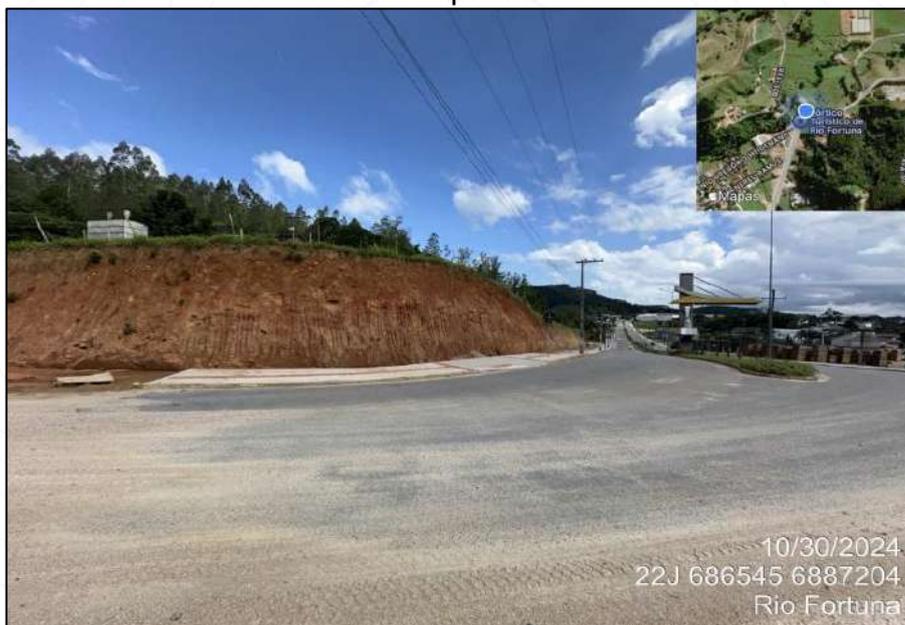
Figura 24 - No acesso principal do município, também aflora em um corte em rocha alterada/saprólito de diabásio.

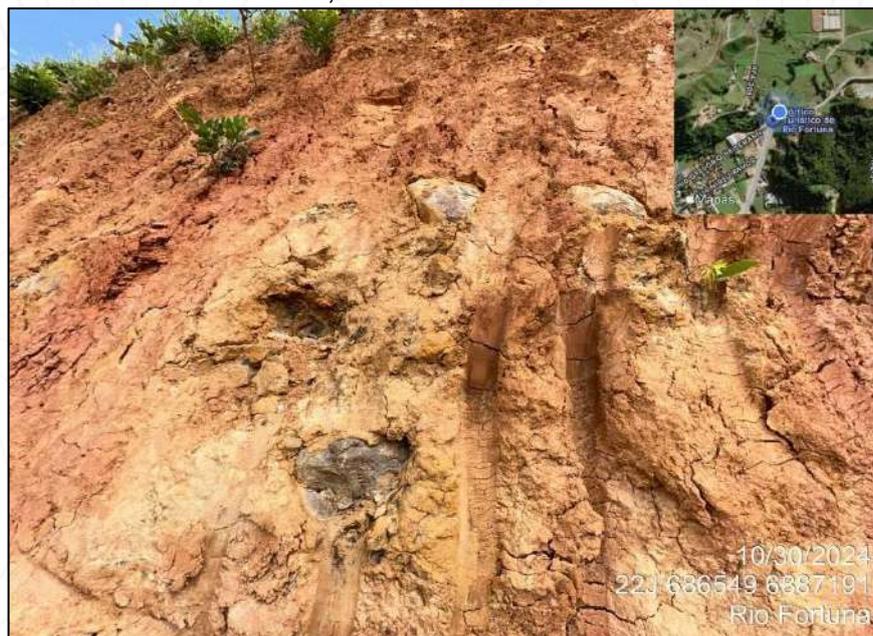
Figura 25 – Detalhe do corte em Saprólito de Diabásio, onde estão incrustados na massa de solo, blocos de diabásio em um solo mais argiloso.

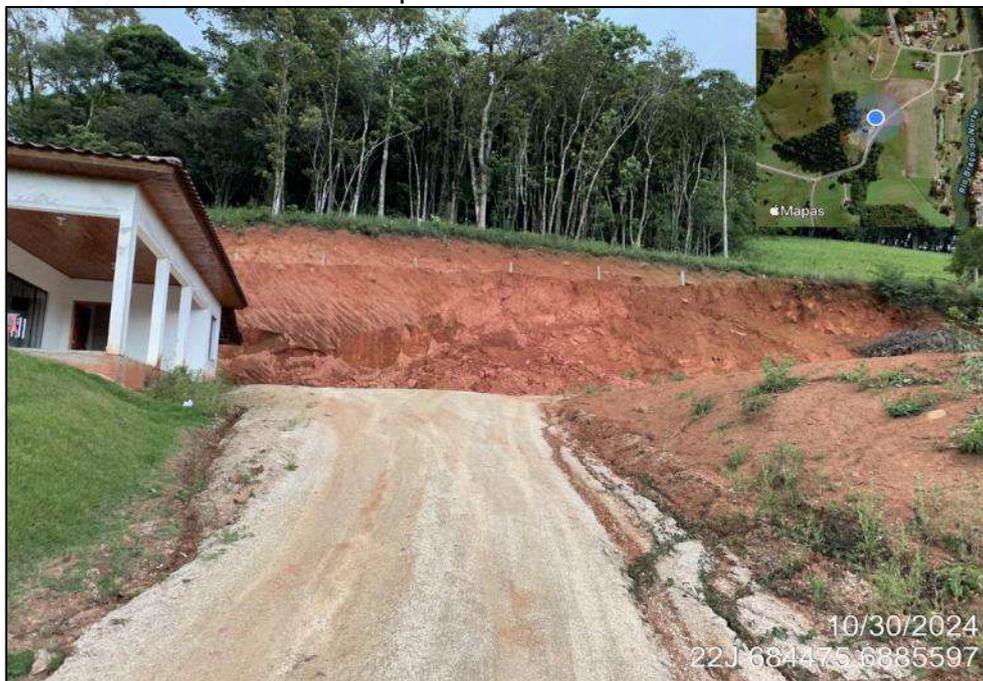
Figura 26 – Vista geral de um corte no talude composto de solo residual de diabásio, ao fundo da residência, onde destaca-se um solo com cor vermelha predominante.

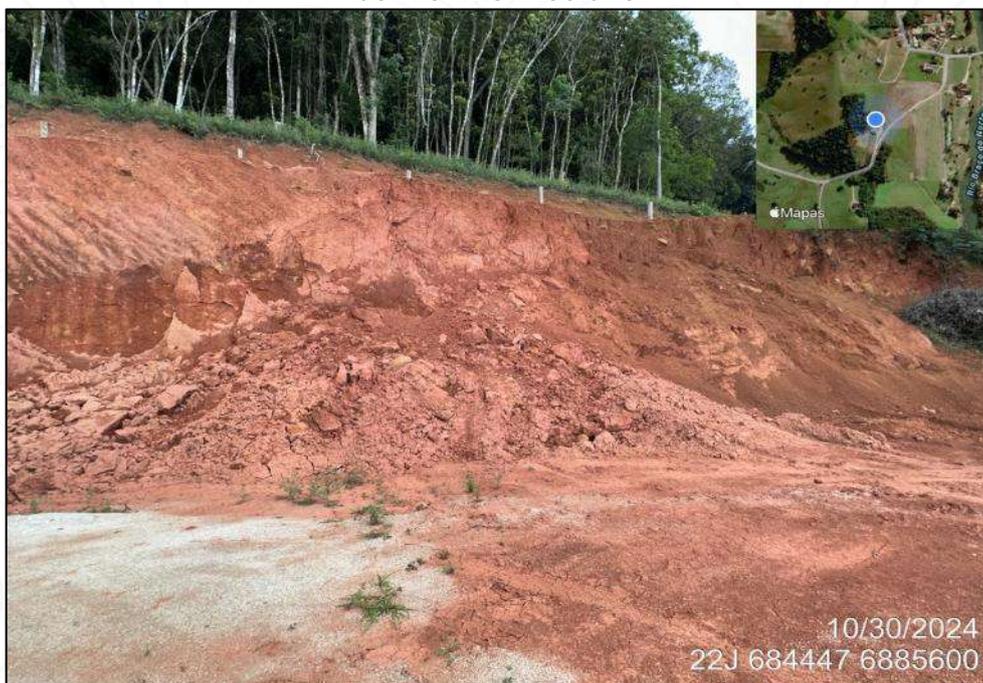
Figura 27 – Detalhe do corte em solo residual de diabásio, sediando deslizamento devido a sua alta inclinação e sem sistema de drenagem na berma intermediária.

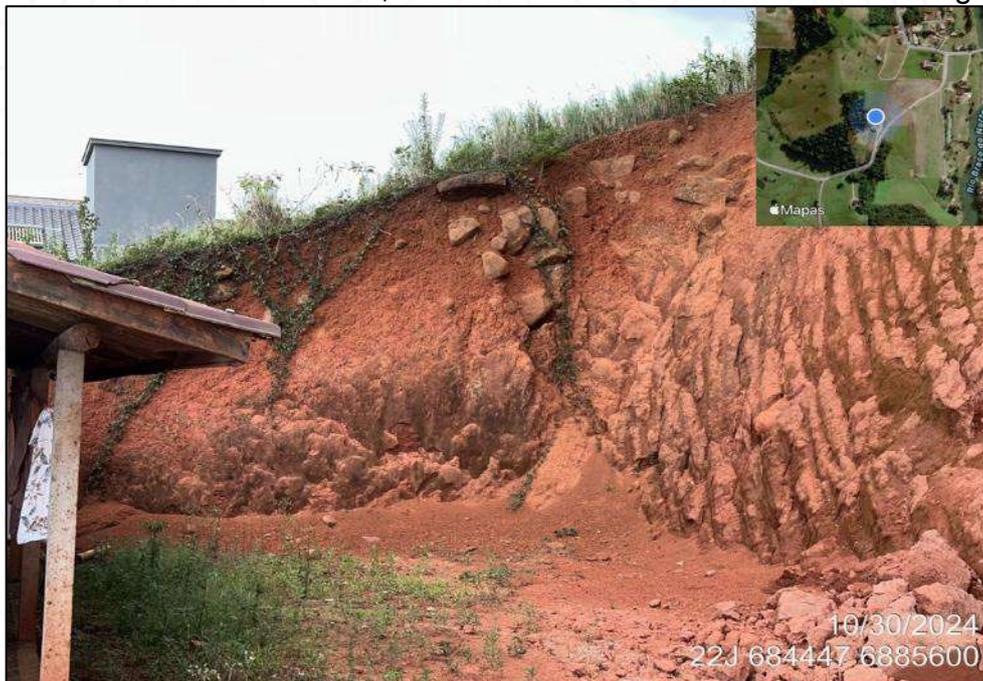
Figura 28 - Detalhe do corte em Saprólito de Diabásio, onde estão incrustados na massa de solo, blocos de diabásio em um solo mais argiloso.

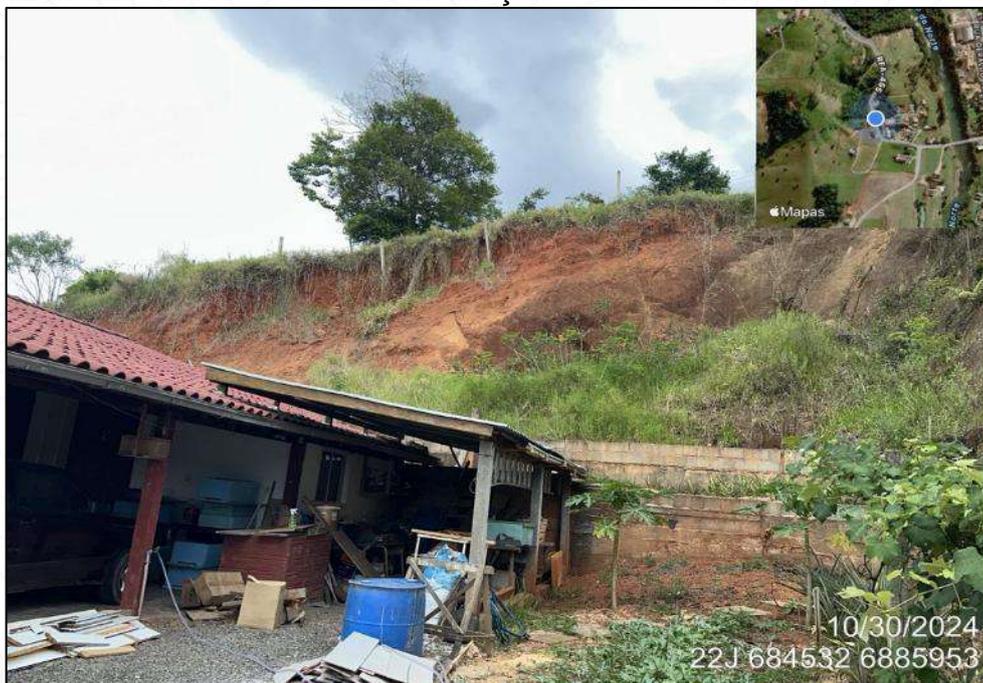
Figura 29 - Detalhe do corte em solo residual de diabásio, sediando deslizamento devido a sua alta inclinação e sem sistema na crista do talude.

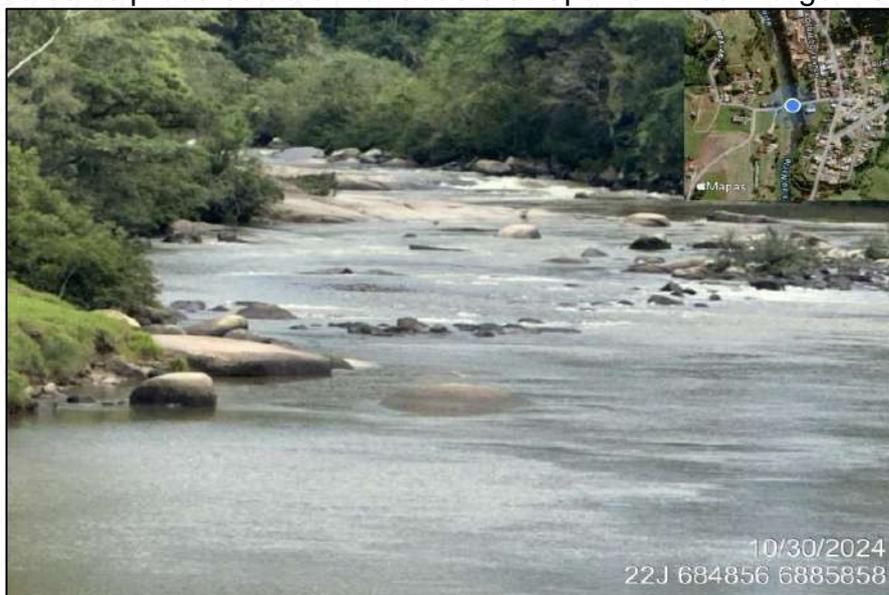
Figura 31 - Destaca-se no Rio Braço do Norte afloramentos de granito no assoalho do rio, como também nas margens depósitos de blocos e seixos, sendo estes produtos de enxurradas e solapamento da margem do rio.

No trecho do Rio Braço do Norte, que passa pelo perímetro urbano, há presença de afloramento de granito, seixos e blocos junto ao leito do rio, (Figura 30 e Figura 31).

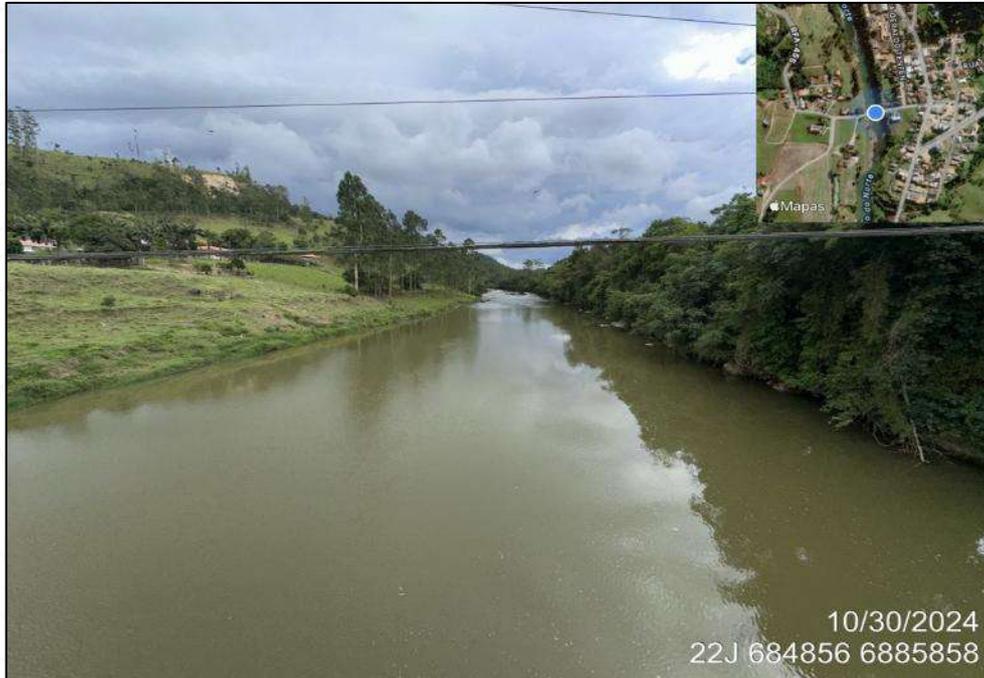
Figura 33 - Solo aluvionar as margens do Rio Braço do Norte. Como evidencia-se a margem esquerda da foto, caracterizado como terraço aluvionar.

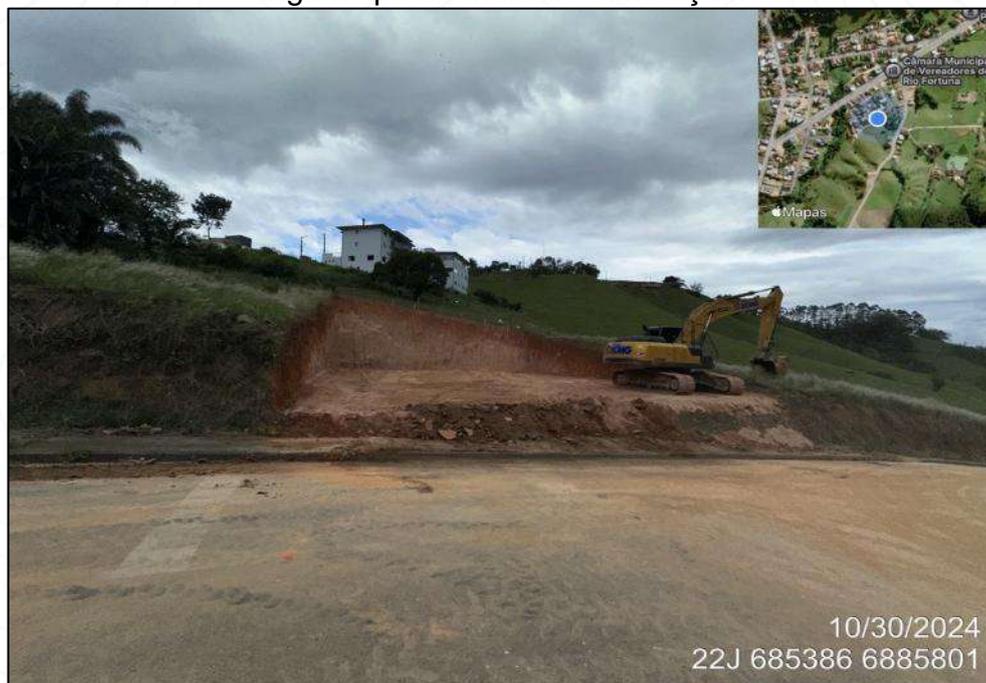
Figura 35 – Talude de corte onde aflora um solo podzólico vermelho-amarelo. Local este situado na base da encosta, abaixo do mirante. Nota-se a inclinação acentuada final dos taludes, torna-se um fator de risco e exige algum tipo de muro de contenção.

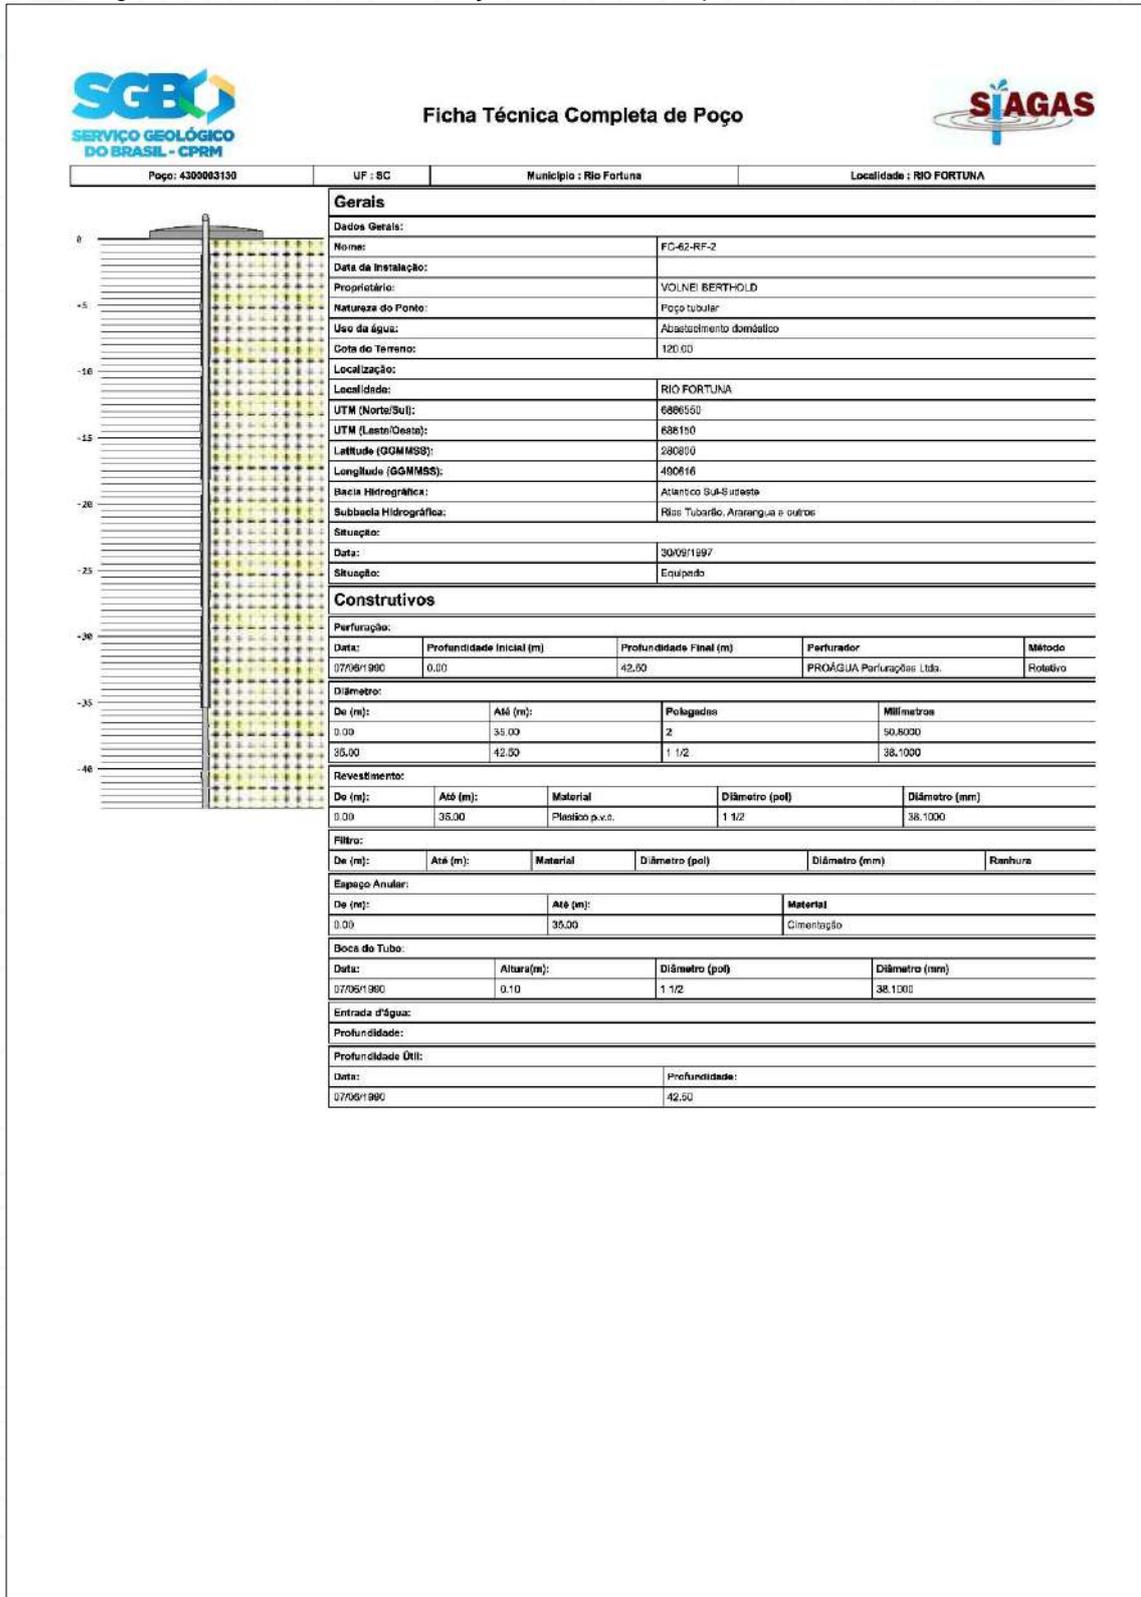
Figura 36 - Ficha Técnica do Poço: 430003130 - Aquífero Fissural - Confinado

Geológicos			
Feição Geomorfológica:			
Descrição:			
Formação Geológica:			
Profundidade Inicial (m):	Profundidade Final (m):	Tipo de Formação:	
0,00	42,50	Complexo Granito-Grésico	
Dados Litológicos:			
De (m):	Até (m):	Litologia:	Descrição Litológica:
0	42,5	Granito	Granito
Hidrogeológicos			
Aquífero no Poço:			
Aqüífero: Fisural	Topo (m):	9,00	
	Base (m):	42,50	
	Captação:	Simultânea	
	Condição:	Confinada	
	Penetração:	Total	
Nível de Água:			
Teste de Bombeamento			
Tipo de Bombeamento:			
Data:	Surgência:	Nível Estático (m):	Duração do Teste (h):
07/06/1990	N	3,40	
Nível Dinâmico:	Vazão Específica (m ³ /m):	Coefficiente de Armazenamento:	Vazão Livre (m ³ /h):
Permeabilidade (ml/s):	Transmissividade (m ² /s):	Vazão Após Estabilização (m ³ /h):	Tipo do Teste:
		0,25	Rebombeamento
Método:	Unidade:		
Análises Químicas			
Análises Químicas:			
Data de Coleta:	30/06/1997		
Condutividade Elétrica (µS/cm):	62,90		
Qualidade da Água (PTCO):

Sabor da Água:			
Qualidade da Água (Odo):			
Temperatura (C°):	23,0		
Turbidez (NTU):			
Sólidos Suspensos (mg/l):			
Sólidos Sedimentáveis (mg/l):			
pH:	6,59

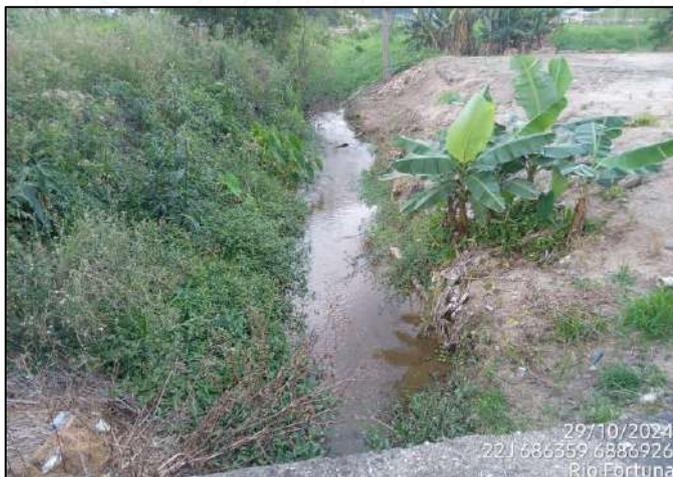
Figura 44 - Reambulação do Ponto 4 Montante do Curso Hídrico a qual apresenta Assoreamentos

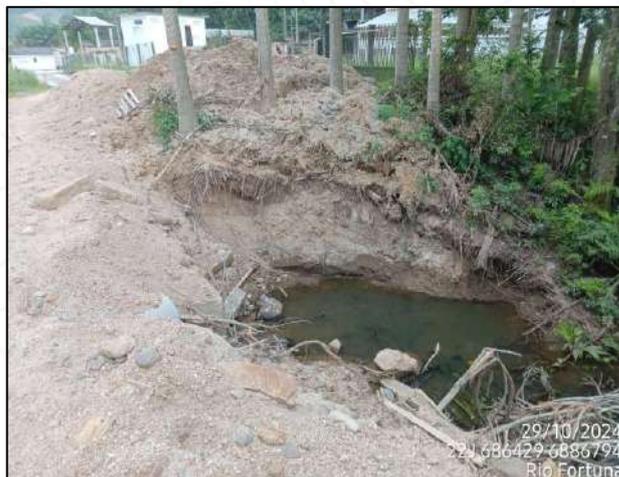
Figura 45 - Reambulação do Ponto 5 Montante do Curso Hídrico a qual apresenta Processos Erosivos

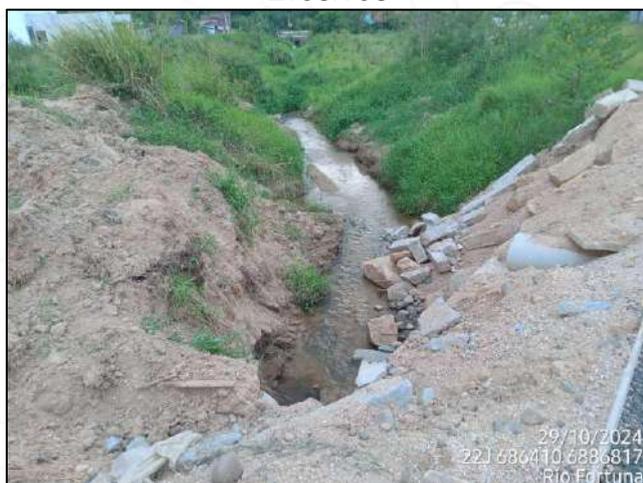
Figura 46 - Reambulação do Ponto 5 Jusante do Curso Hídrico a qual apresenta Processos Erosivos

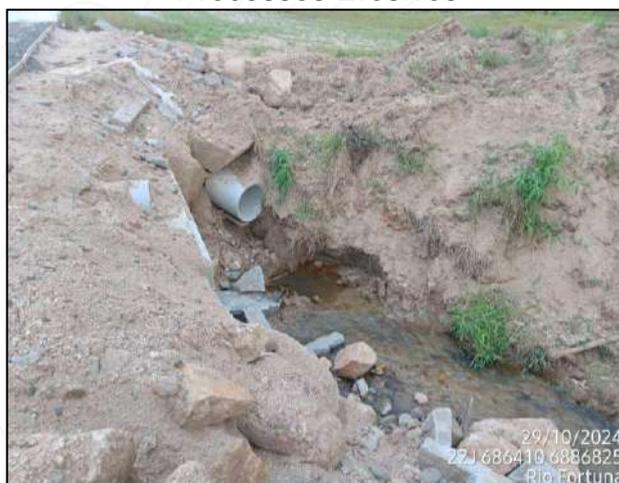
Figura 47 - Reambulação do Ponto 5 Jusante do Curso Hídrico a qual apresenta Processos Erosivos

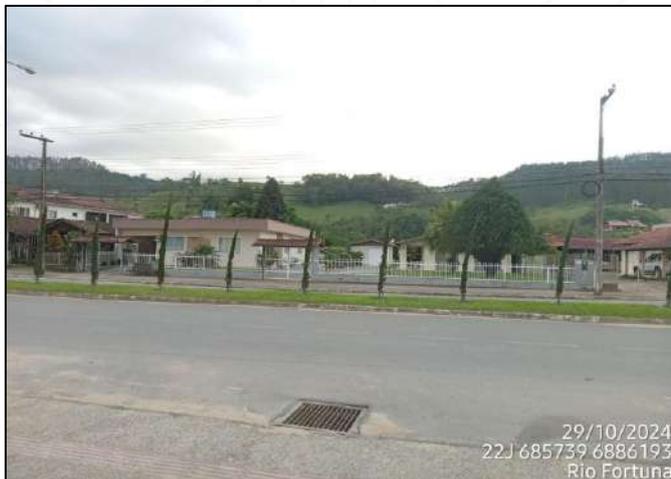
Figura 48 - Reambulação do Ponto 6 Montante do Curso Hídrico a qual foi canalizado e passa através de tubulação por baixo da AV. Sete de Setembro

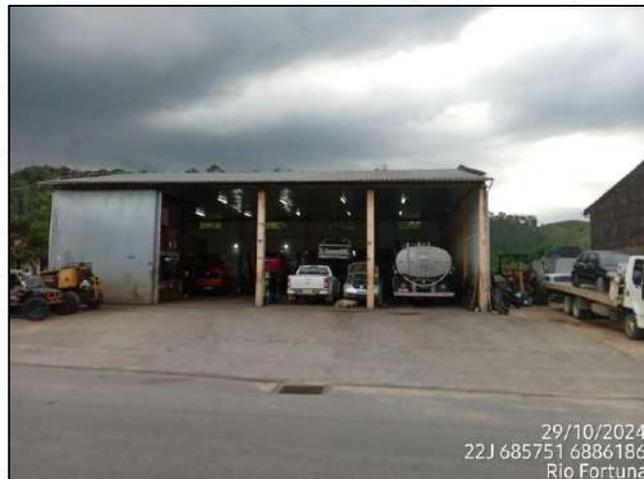
Figura 49 - Reambulação do Ponto 6 Jusante do Curso Hídrico a qual foi canalizado através de tubulação por baixo da AV. Sete de Setembro

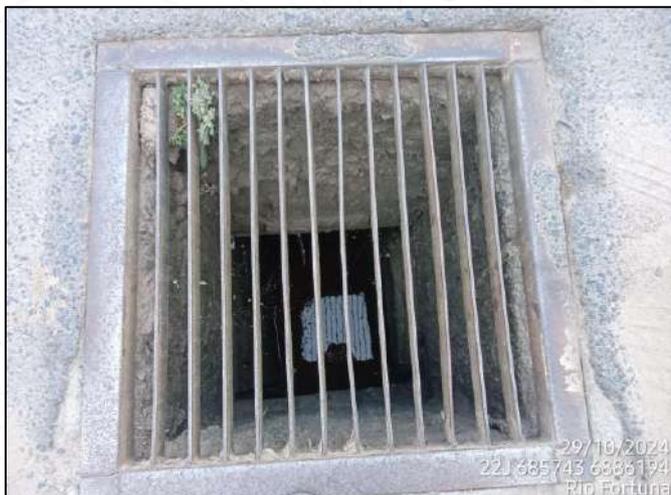
Figura 50 - Reambulação do Ponto 6 Montante do Curso Hídrico a qual foi canalizado e passa através de tubulação por baixo da AV. Sete de Setembro

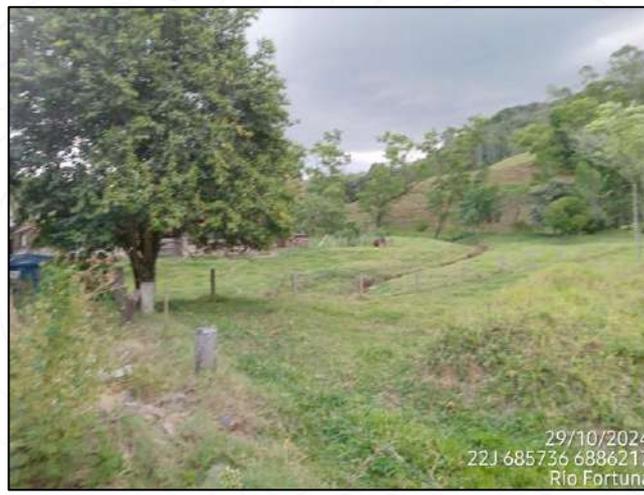
Figura 51 - Reambulação do Ponto 6 Jusante do Curso Hídrico a qual foi canalizado e passa através de tubulação por baixo da AV. Sete de Setembro
