Estudo Técnico Socioambiental

ESTUDO TÉCNICO SOCIOAMBIENTAL (ETSA) NO PERÍMETRO URBANOS DO MUNICÍPIO DE RIO FORTUNA

CONTRATO N° 038/2024

ECOSÍNTESE ENGENHARIA E MEIO AMBIENTE LTDA.

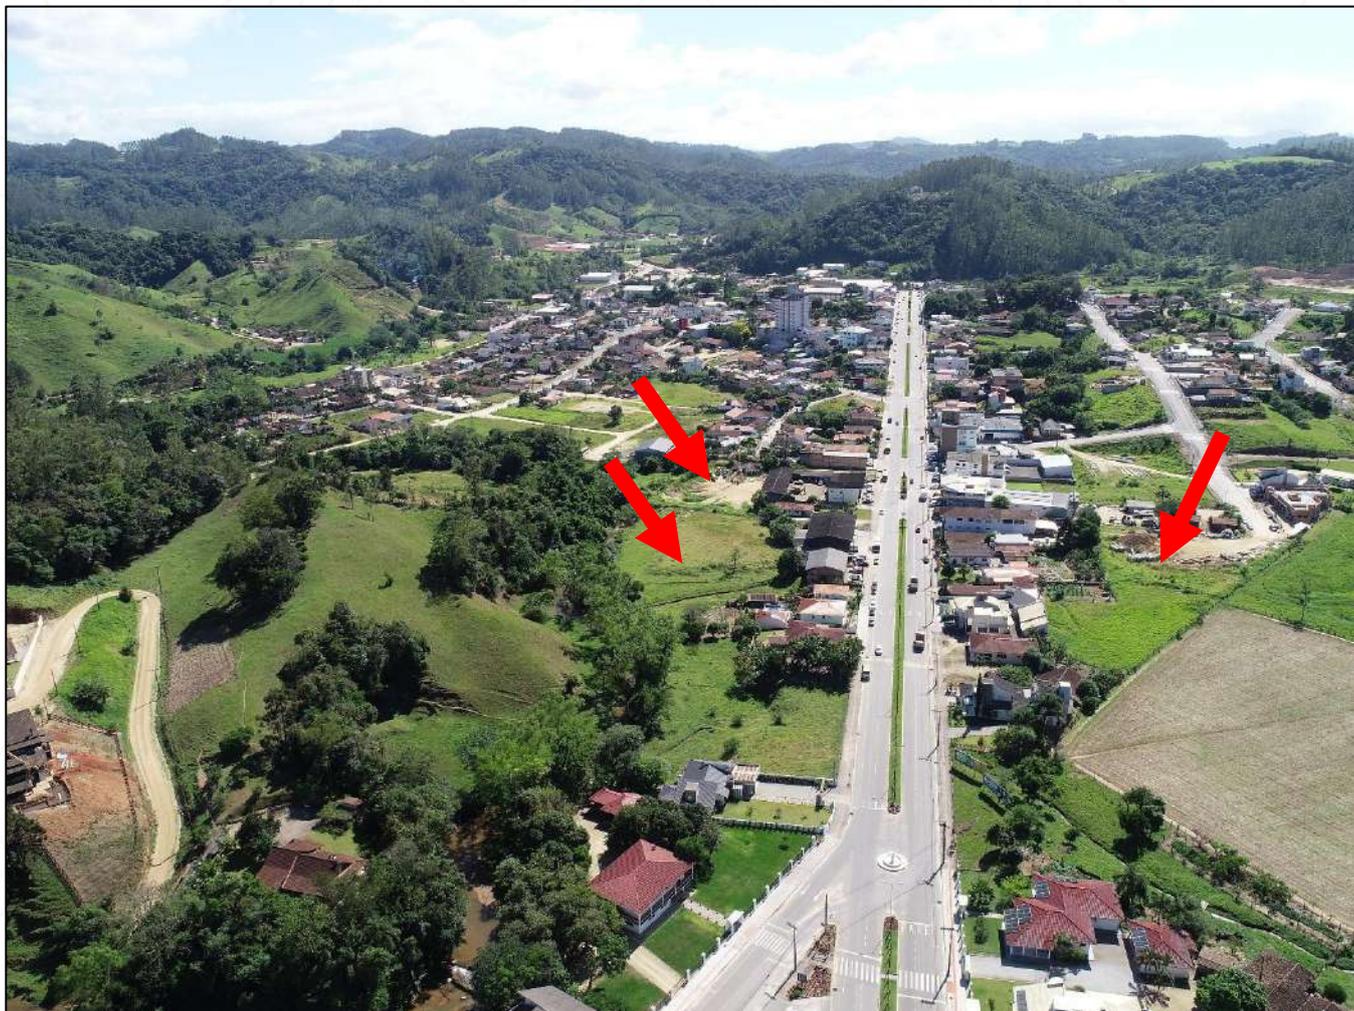
Figura 52 – Registro Realizado Através do Equipamento VANT da Reambulação do Ponto 6 e Ponto 7 Montante e Jusante do Curso Hídrico a qual foi canalizado e passa através de tubulação por baixo da AV. Sete de Setembro

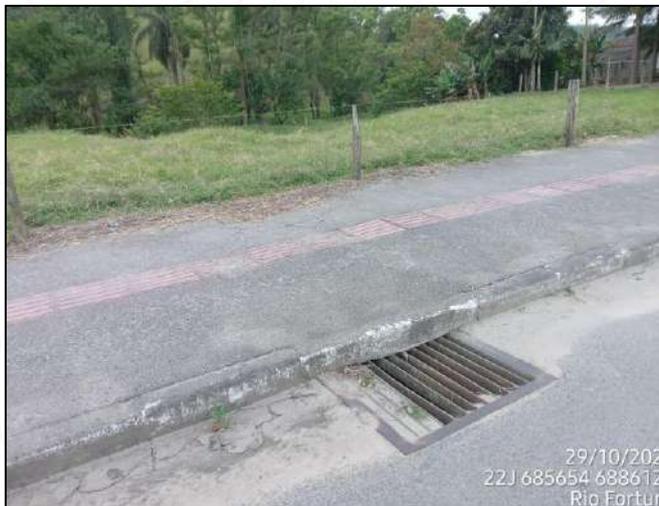
Figura 53 - Reambulação do Ponto 7 Montante do Curso Hídrico a qual foi canalizado e passa através de tubulação por baixo da AV. Sete de Setembro

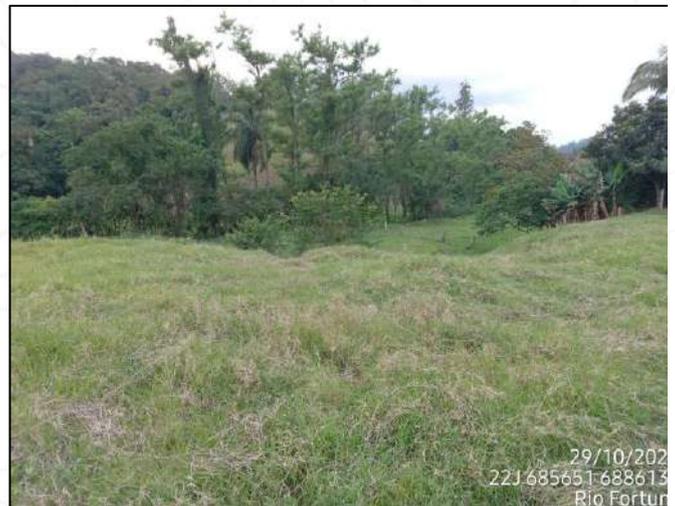
Figura 54 - Reambulação do Ponto 7 Jusante do Curso Hídrico a qual foi canalizado após a tubulação que passa por baixo da AV. Sete de Setembro

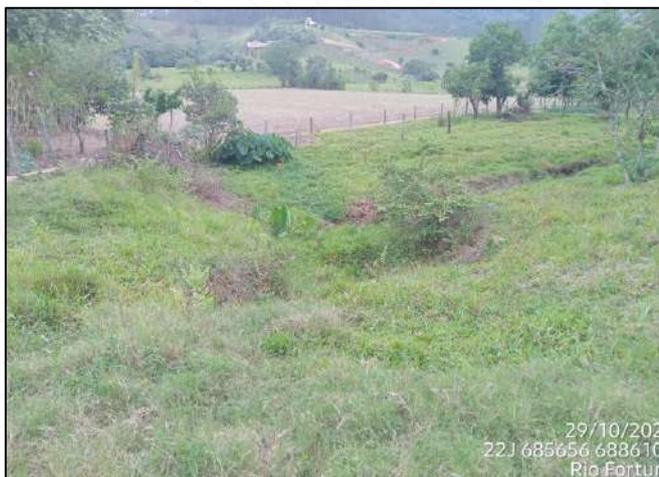
Figura 55 -Reambulação do Ponto 7 Montante do Curso Hídrico após a tubulação que passa por baixo da AV. Sete de Setembro

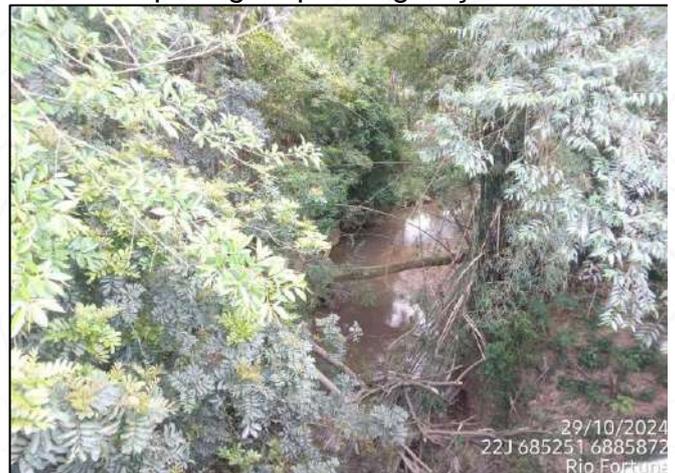
Figura 56 - Reambulação do Ponto 8 Jusante do Curso Hídrico a qual encontra-se protegido por Vegetação

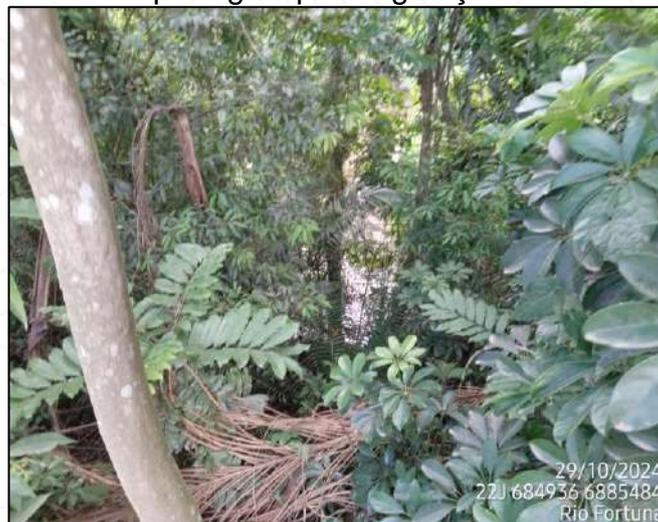
Figura 58 - Reambulação do Ponto 9
Jusante do Curso Hídrico a qual encontra-se
protegido por Vegetação

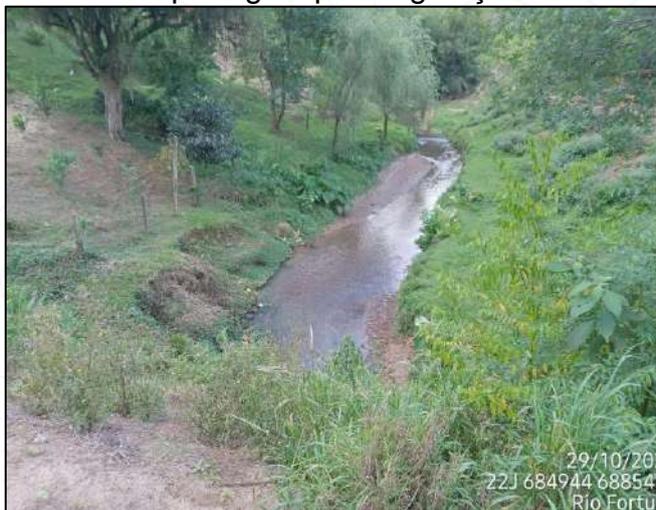
Figura 59 - Reambulação do Ponto 9
Montante do Curso Hídrico a qual encontra-
se protegido por Vegetação

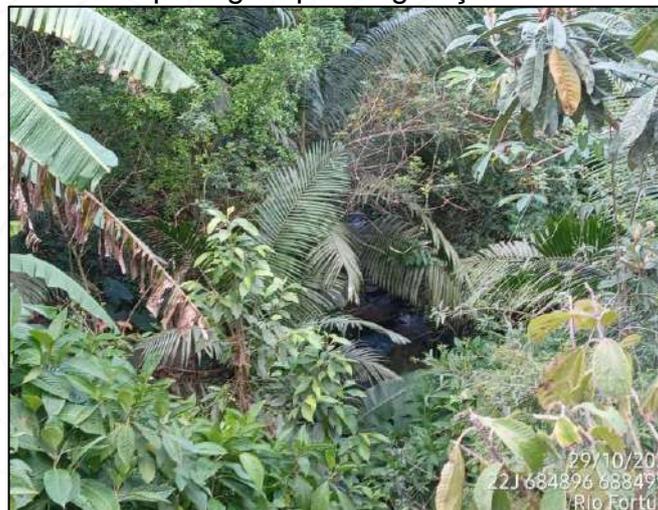
Figura 60 - Reambulação do Ponto 10
Jusante do Curso Hídrico a qual encontra-se
protegido por Vegetação

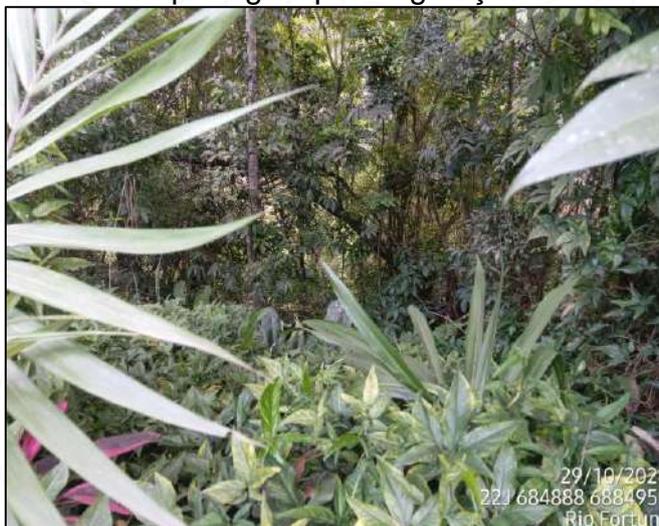
Figura 61 - Reambulação do Ponto 10 Montante do Curso Hídrico a qual encontra-se protegido por Vegetação

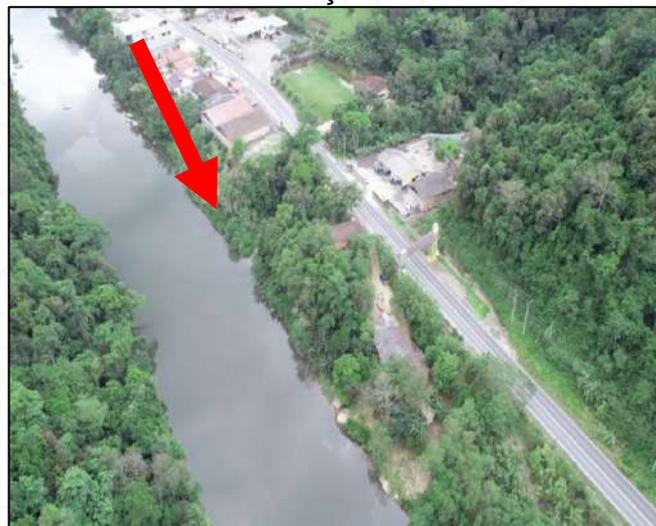
Figura 62 - Reambulação do Ponto 10 Jusante e Vista Geral do Ponto de Deságue no Rio Braço do Norte

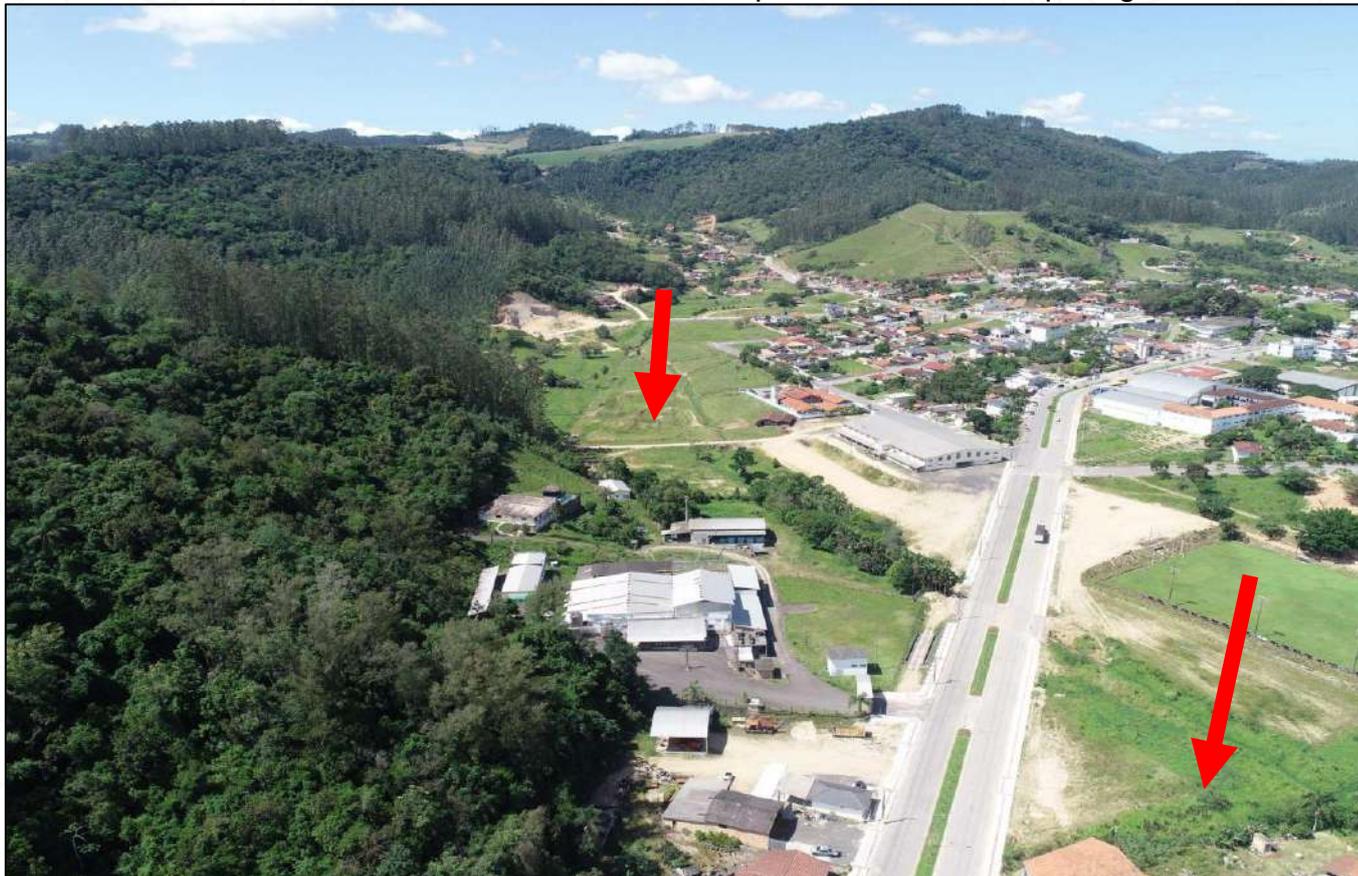
Figura 65 - Registro Realizado Através do Equipamento VANT da Reambulação do Ponto 12 Montante e Jusante do Curso Hídrico a qual encontra-se desprotegido

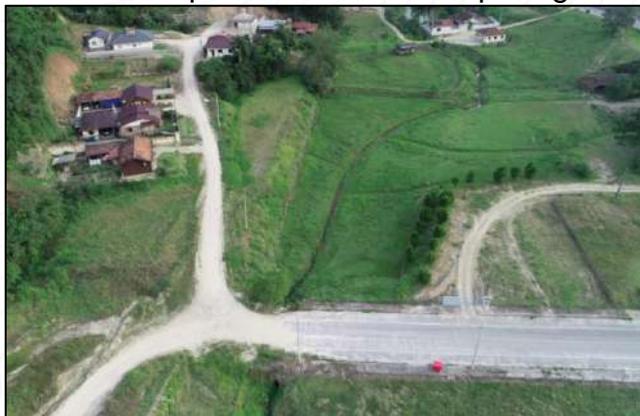
Figura 66 - Registro Realizado Através do Equipamento VANT da Reambulação do Ponto 12 Montante e Jusante do Curso Hídrico a qual encontra-se desprotegido

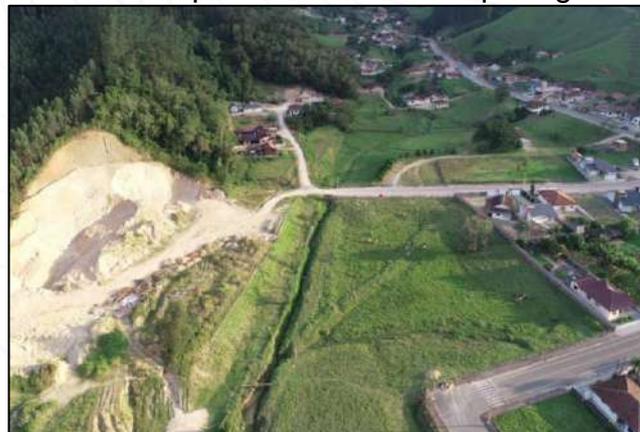
Figura 67 - Registro Realizado Através do Equipamento VANT da Reambulação do Ponto 12 Montante e Jusante do Curso Hídrico a qual encontra-se desprotegido

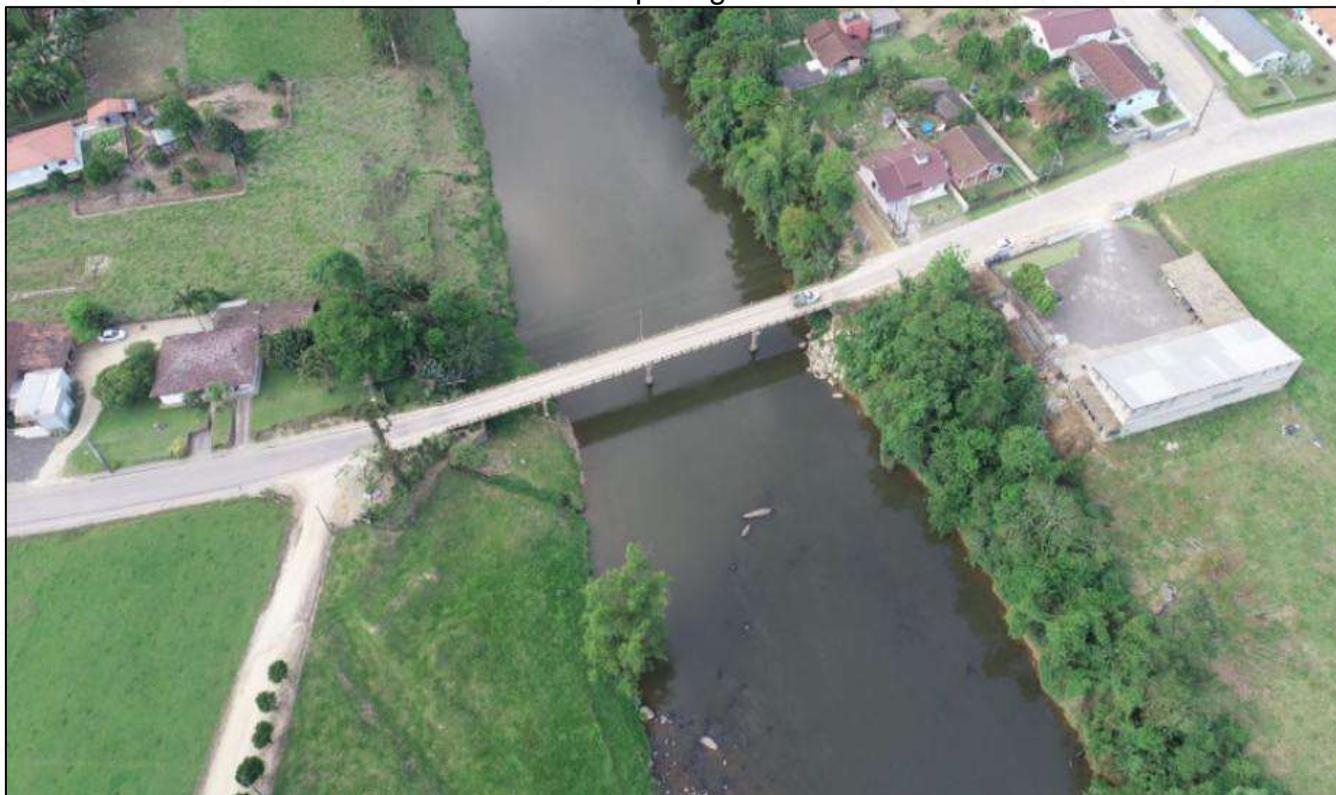
Figura 68 - Registro Realizado Através do Equipamento VANT da Reambulação do Ponto 13 ou seja o Rio Braço do Norte Montante e Jusante do Curso Hídrico a qual encontra-se desprotegido

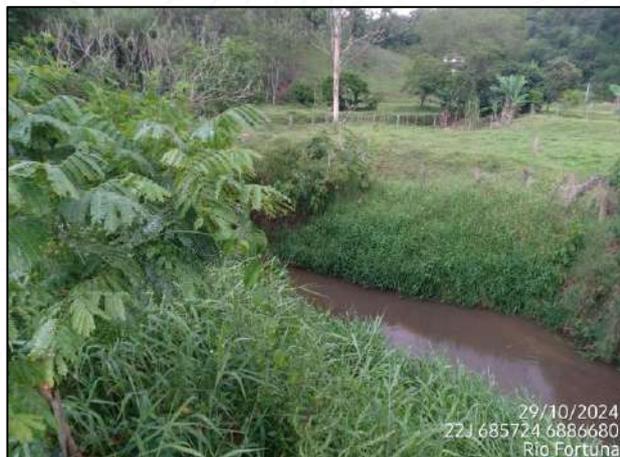
Figura 71 - Reambulação do Ponto 14, Curso Hídrico Protegido por Vegetação Rasteira

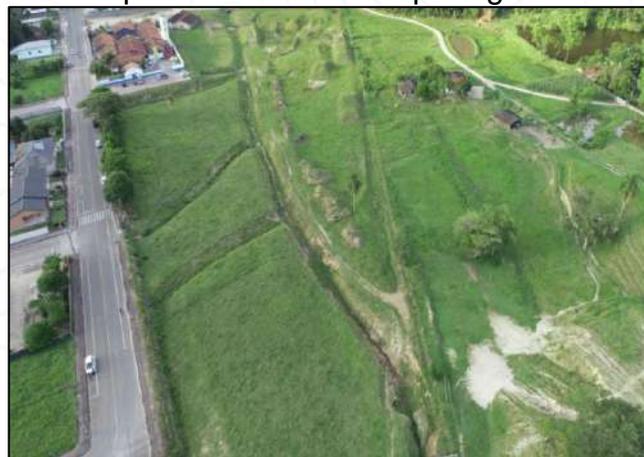
Figura 72 – Reambulação Trechos de Drenagem e o Ponto 15 do Curso Hídrico a qual encontra-se desprotegido

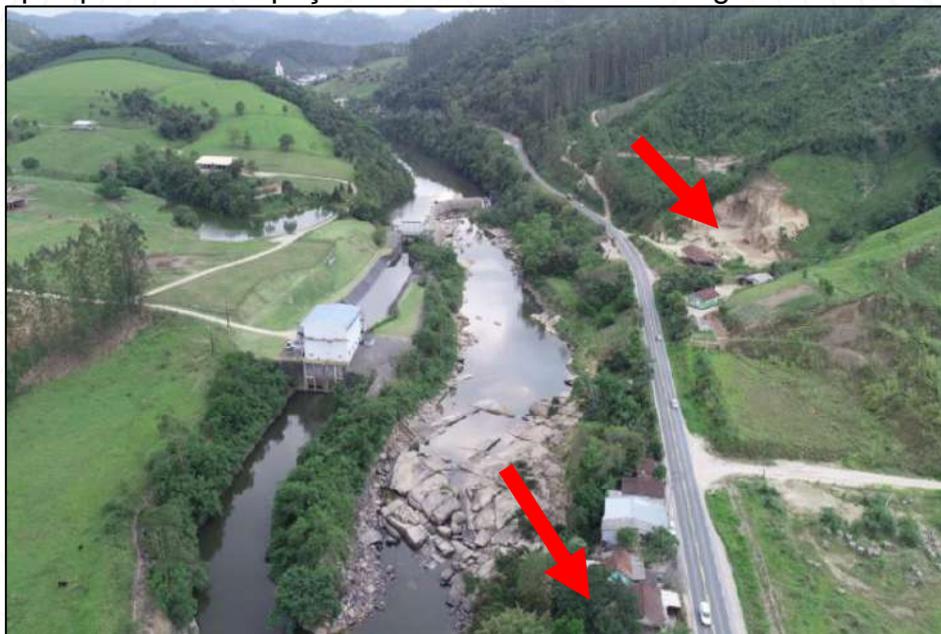
Figura 73 - Registro Realizado Através do Equipamento VANT da Reambulação do Ponto 16, a qual possuem ocupação em APP e área com Fragilidade Ambiental

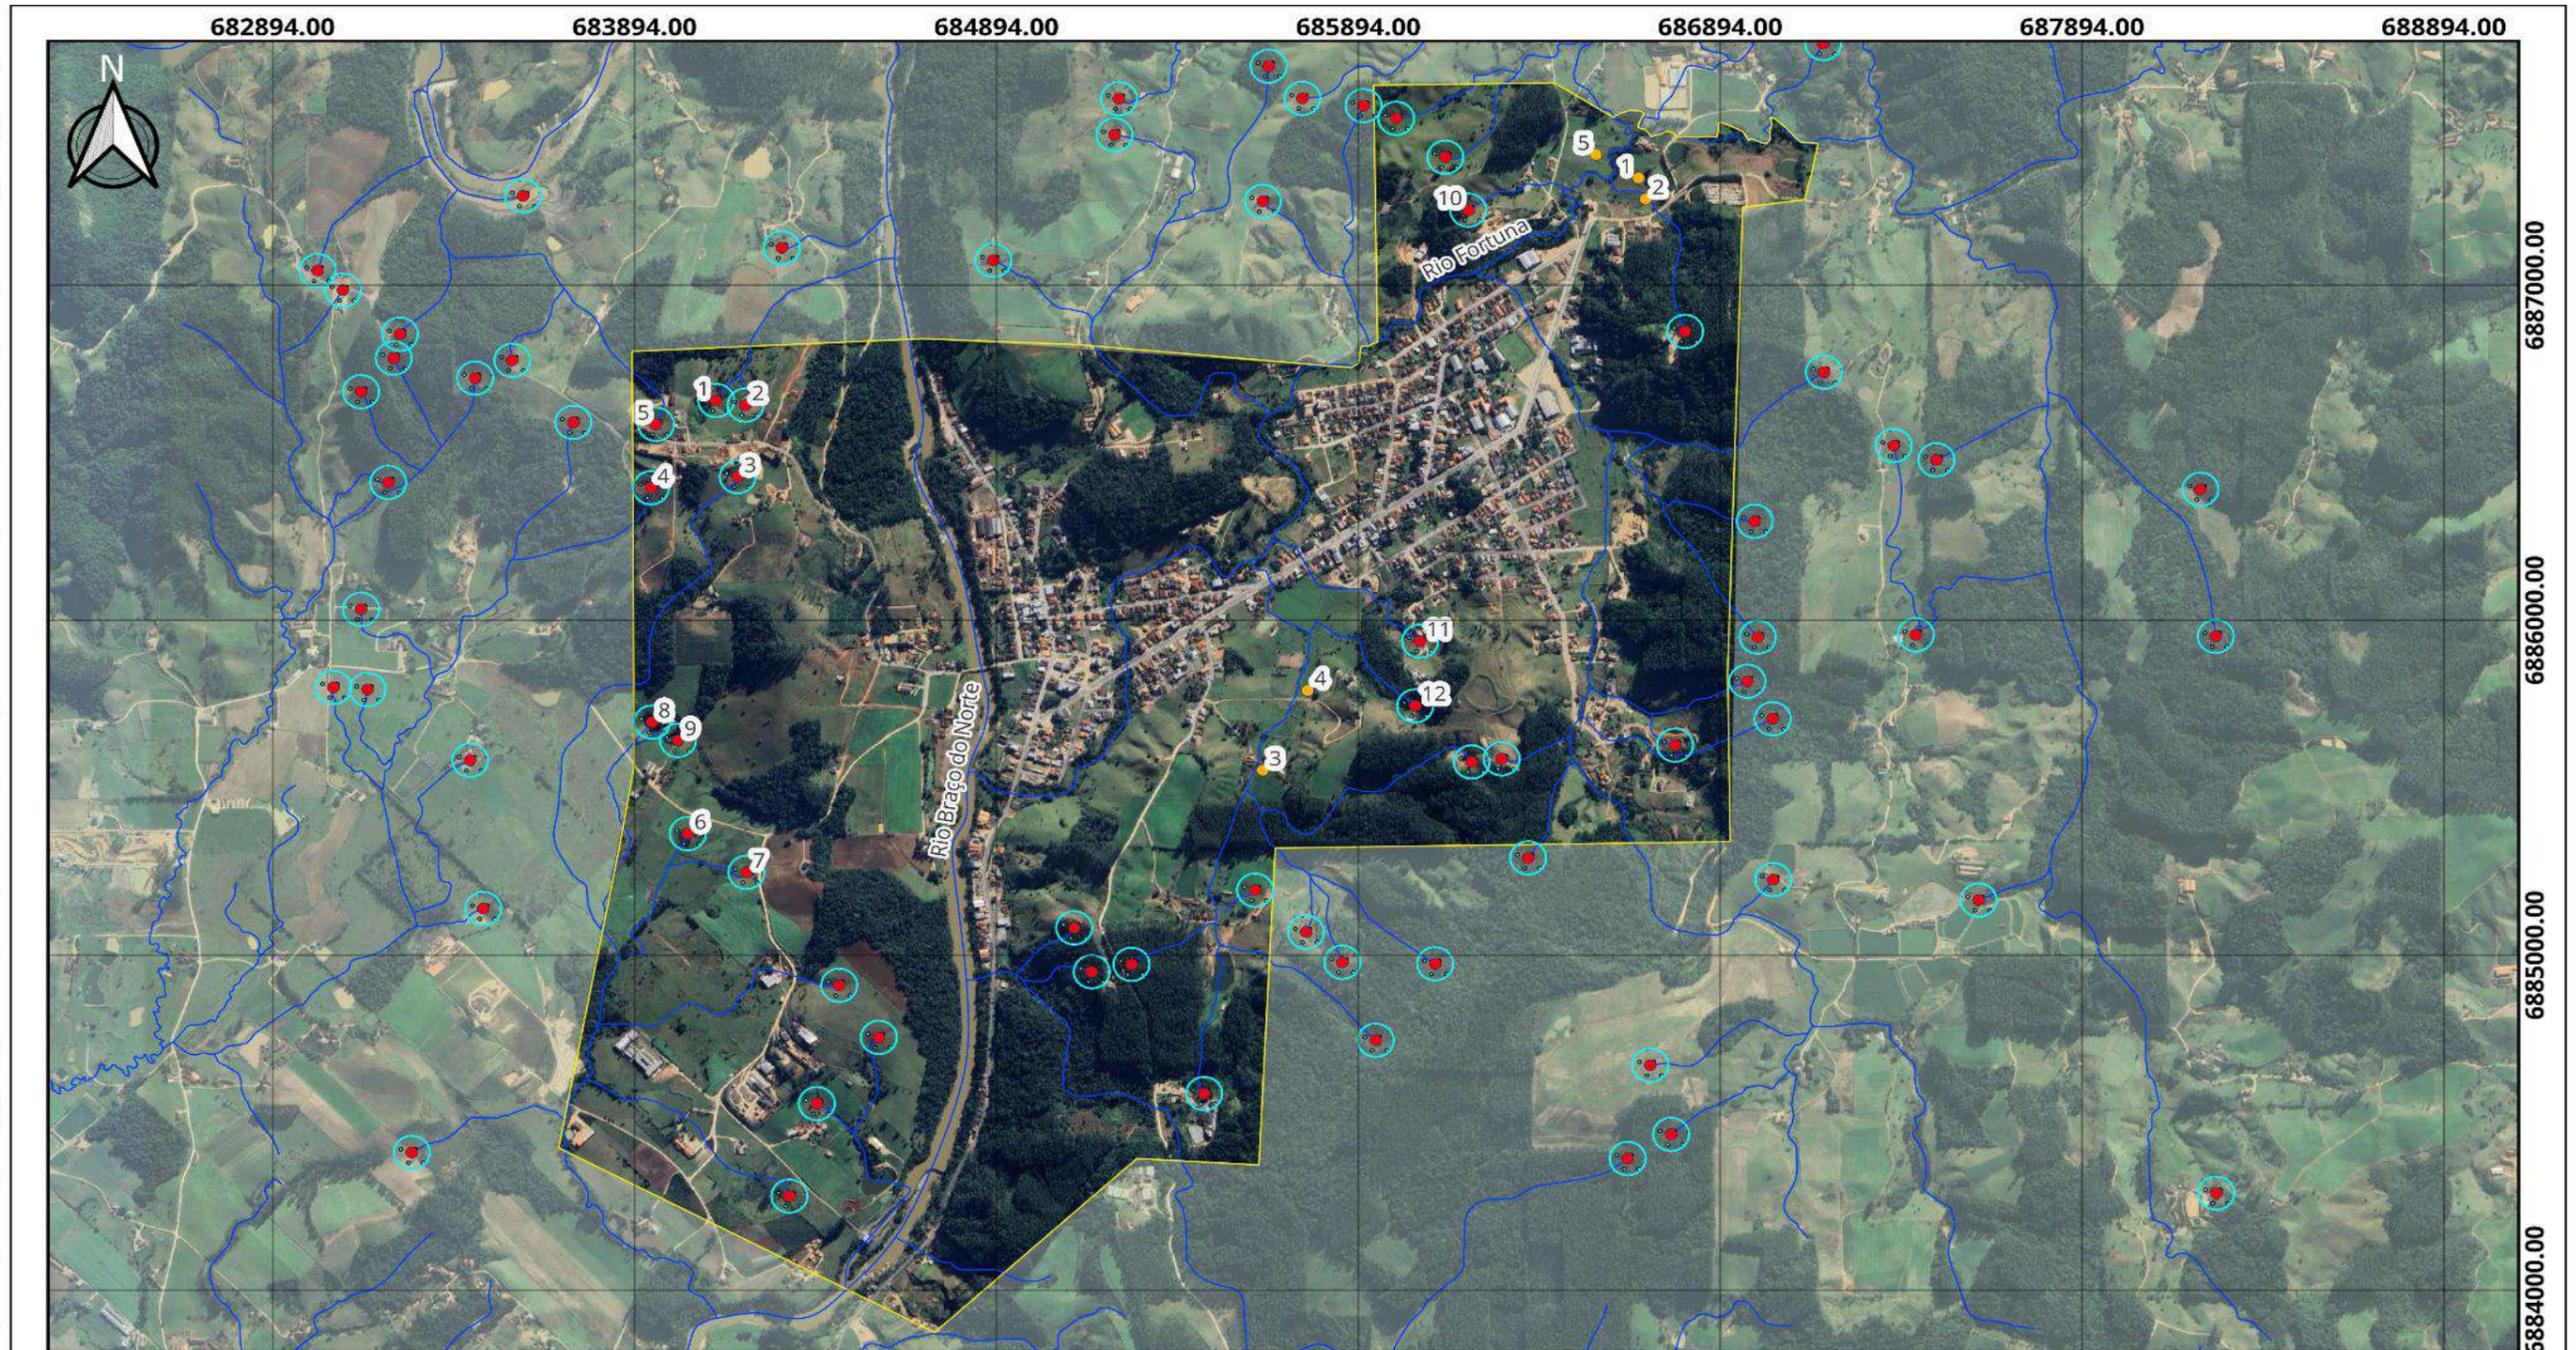
No Mapa 14 é possível observar os pontos de verificação das Nascentes Registradas e das possíveis nascentes verificadas em campo e que não estão registradas nas bases de dados.

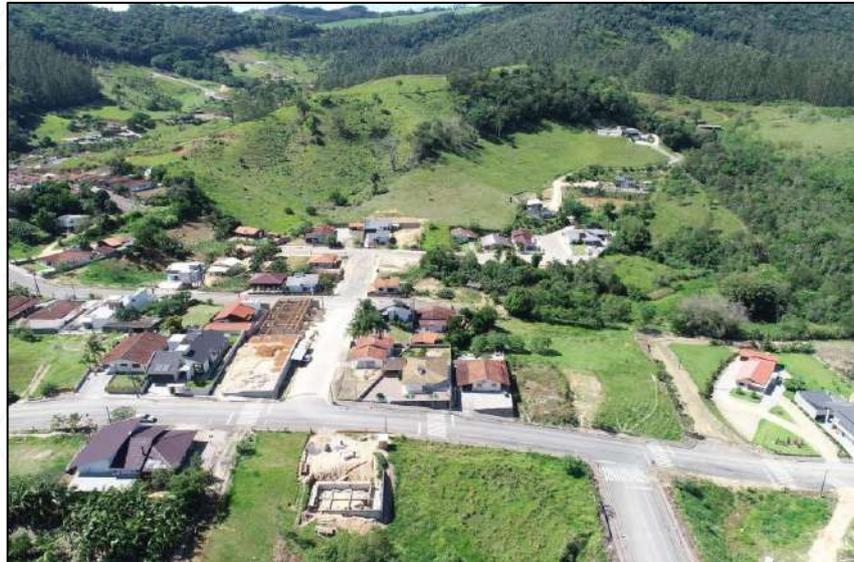
Figura 82 - Nascente 11 a qual foi encoberta por intervenções humanas, nascente 12 coberta por vegetação

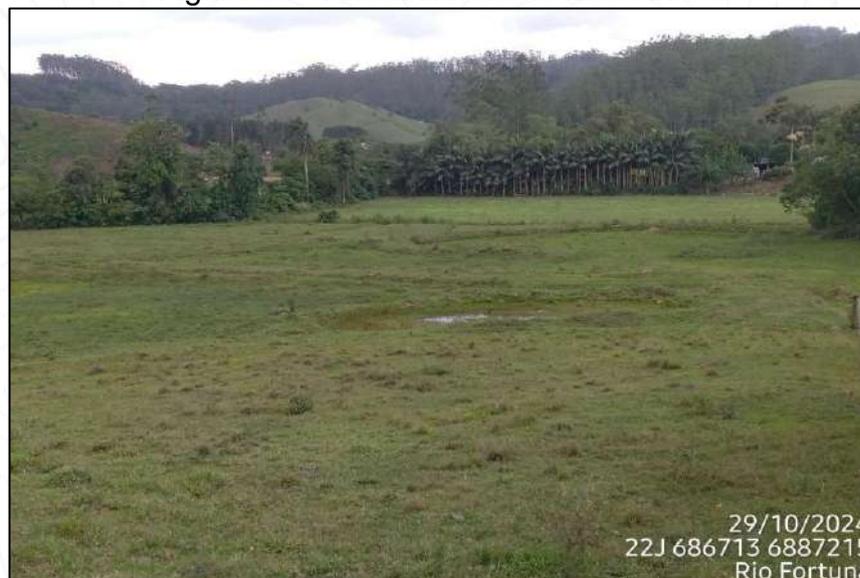
Figura 83 - Possibilidade de Nascente 1

Logo na Figura 83 até a Figura 86 é possível observar as possíveis nascentes verificadas in loco e que não estão registradas nas bases de dados.

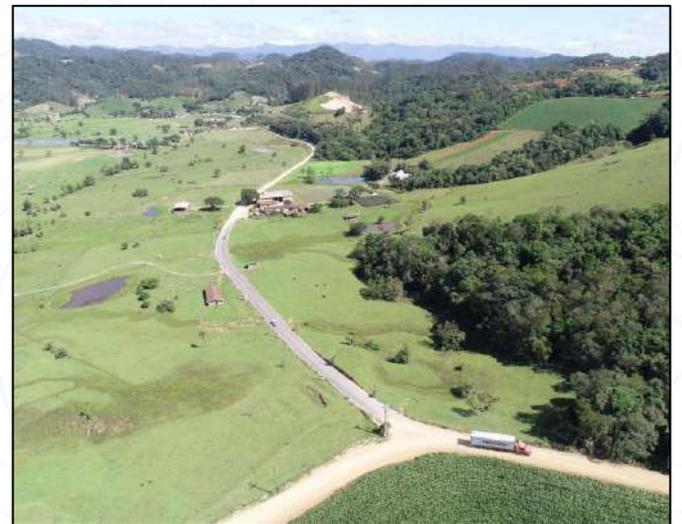
Figura 104 - Trecho de conexão entre via asfaltada e estrada de terra

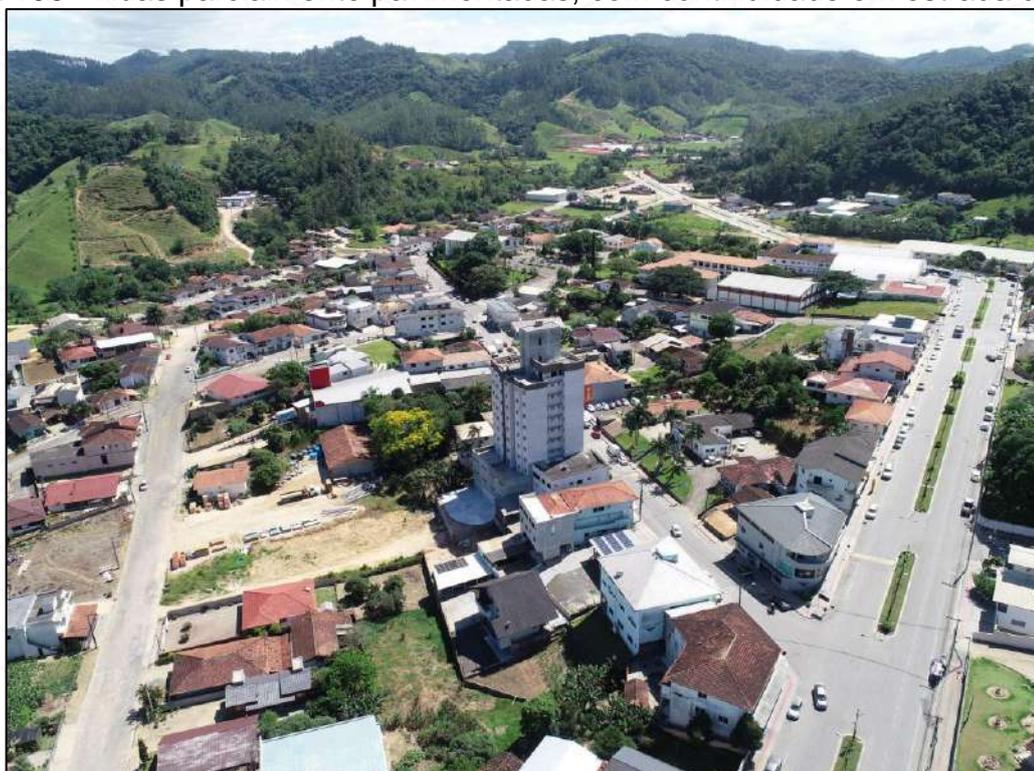
Figura 106 - Ruas parcialmente pavimentadas, com continuidade em estrada de terra.

As ruas não pavimentadas (estradas de terra), embora favoreçam uma maior infiltração de água no solo, apresentam desafios específicos, como maior vulnerabilidade à erosão, formação de lama após chuvas e a geração de poeira em períodos de seca. Esse tipo de via é comum em estradas periféricas ou secundárias, muitas vezes conectadas a ruas pavimentadas.

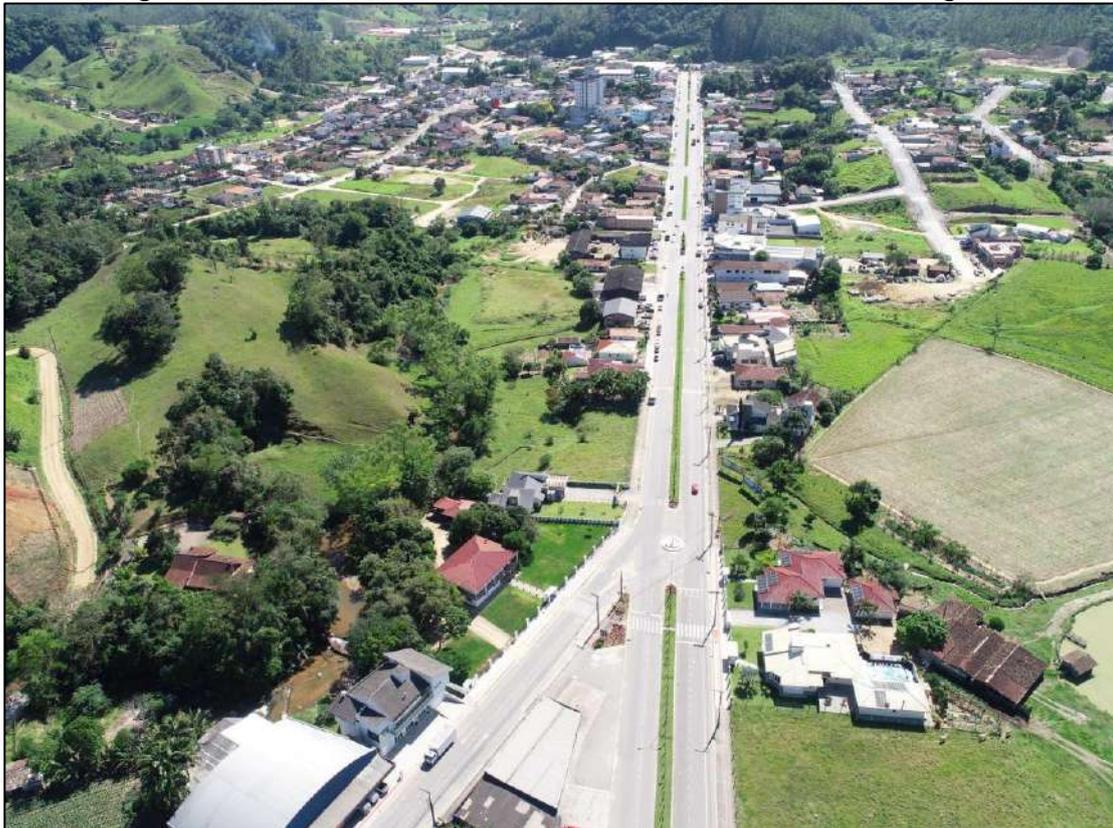
Figura 109 - Avenida Pavimentada com Sistema de Drenagem

Por outro lado, as áreas naturais de Rio Fortuna, compostas por rios e solos predominantemente permeáveis, contribuem de forma significativa para a drenagem macro, reduzindo a necessidade de intervenções mais robustas em áreas menos urbanizadas. Apesar disso, o planejamento urbano futuro deve considerar soluções sustentáveis que integrem infraestrutura moderna e elementos naturais, garantindo a eficiência do escoamento das águas pluviais e minimizando os riscos associados ao clima, conforme pode ser observado na Figura 109.

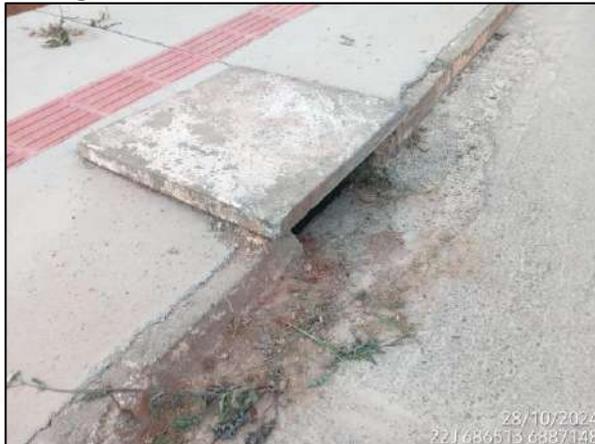
Figura 110 - Boca de Lobo de Guia

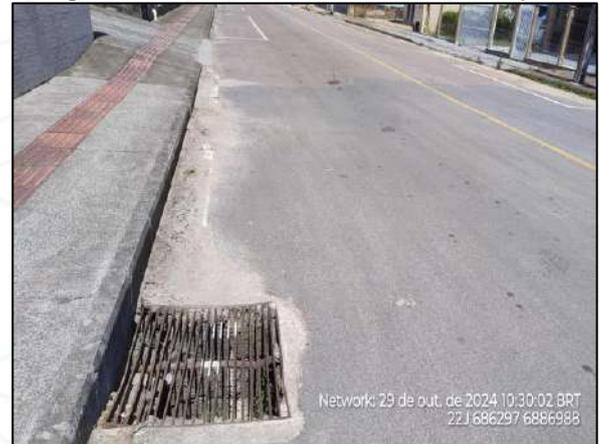
Figura 111 - Boca de Lobo de Sarjeta

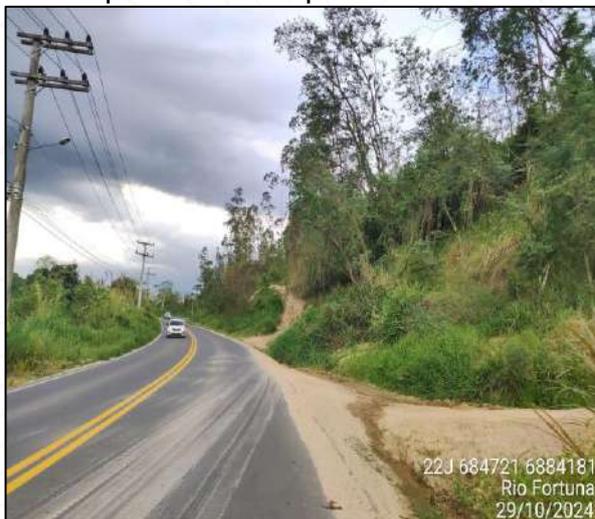
Figura 112 - Ausência de sistema de drenagem e ocorrência de erosão próximo a via pavimentada

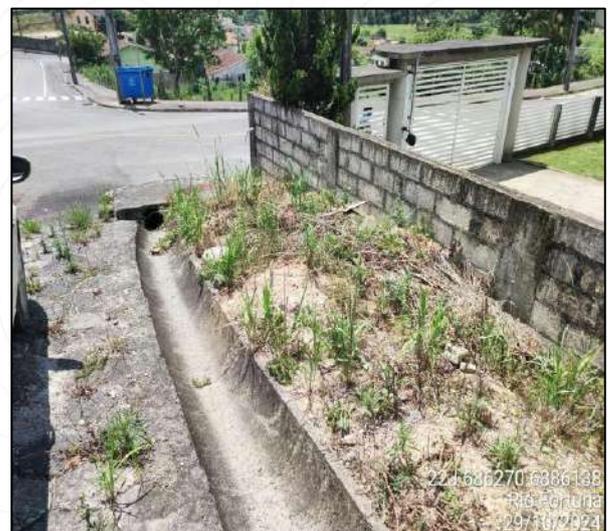
Figura 113 - Sarjeta e bueiro em via que possui declividade no terreno

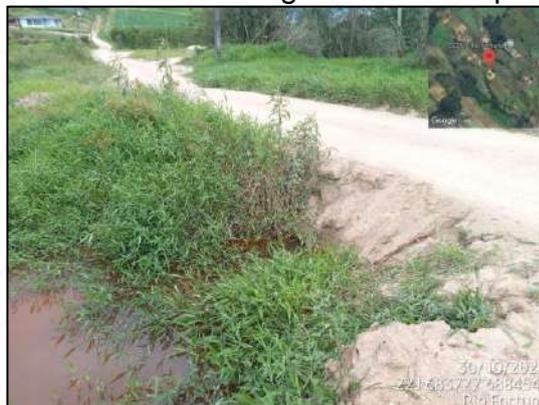
Figura 114 - Sistema de drenagem obstruído por sedimentos

- Ocupações ilegais e loteamentos clandestinos em APPs, ampliando a exposição da população às situações de risco e a degradação ambiental;
- Obstrução ou mal funcionamento dos equipamentos de drenagem superficial das águas pluviais (bocas de lobo, sarjetas e galerias);

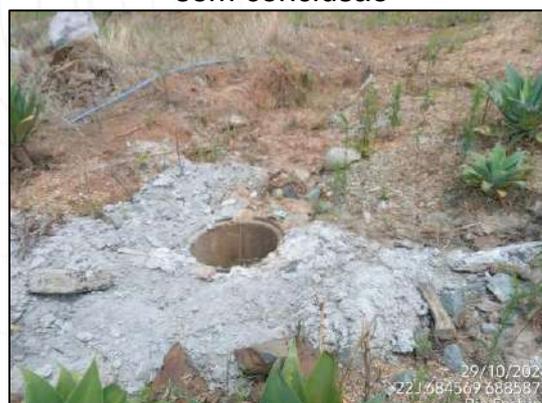
Figura 118 - Sistema de drenagem sem conclusão

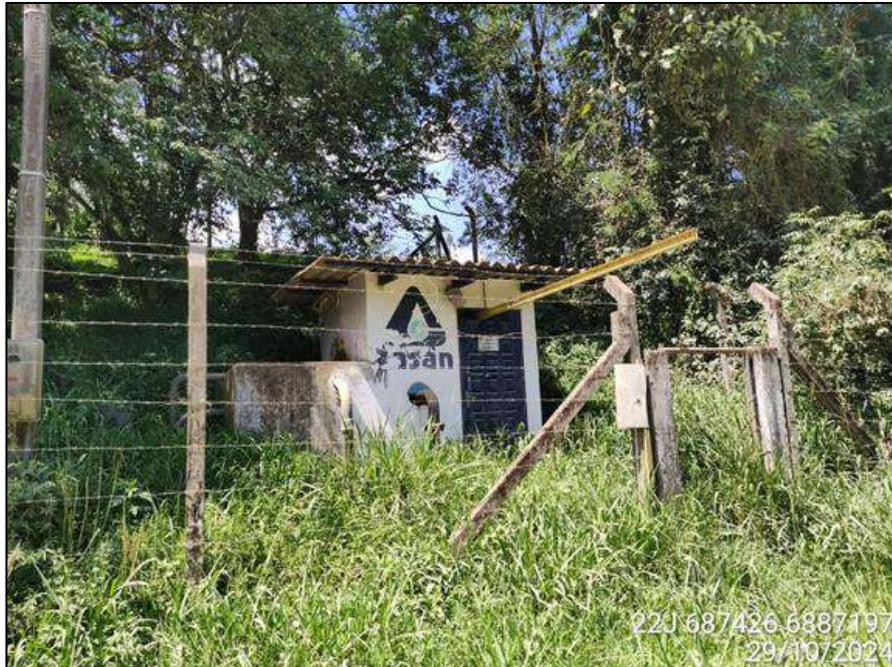
Figura 122 - Estrutura que comporta a ERAB 01, às margens da rodovia SC-436

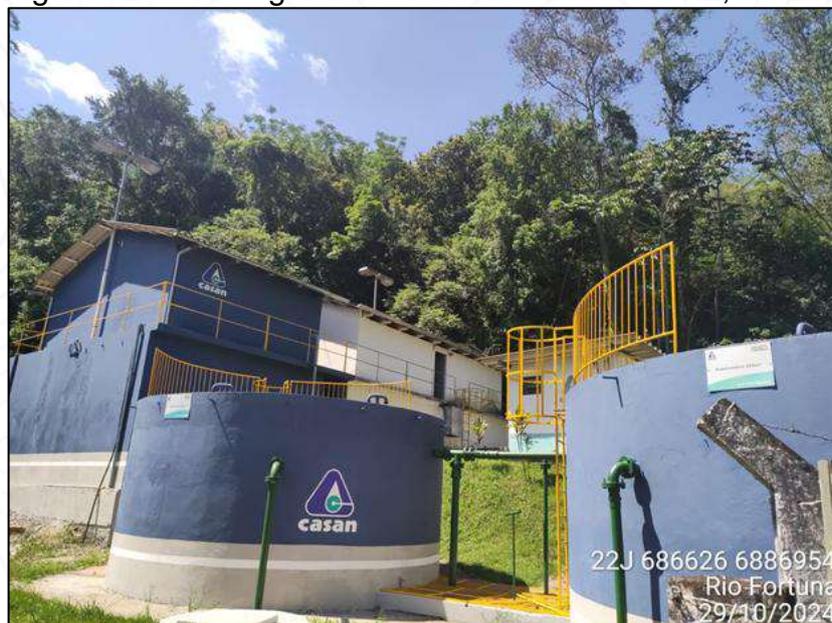
Figura 123 - Vista geral dos reservatórios R1 e R2, na ETA

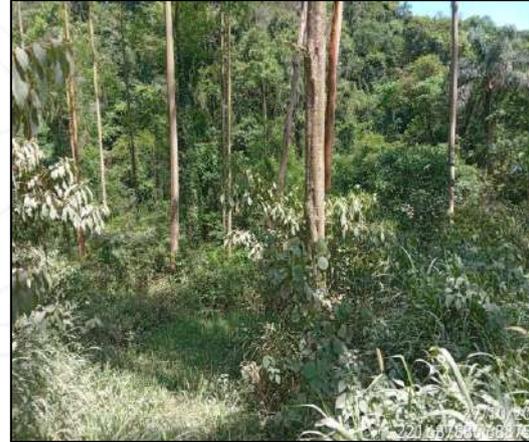
Figura 125 - Ponto de captação

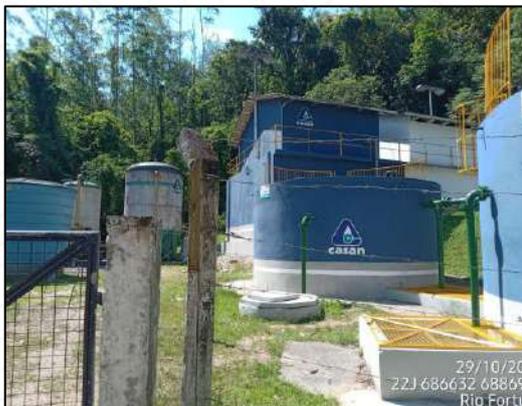
Figura 126 - Reservatório de água tratada R2 com capacidade de 50m³

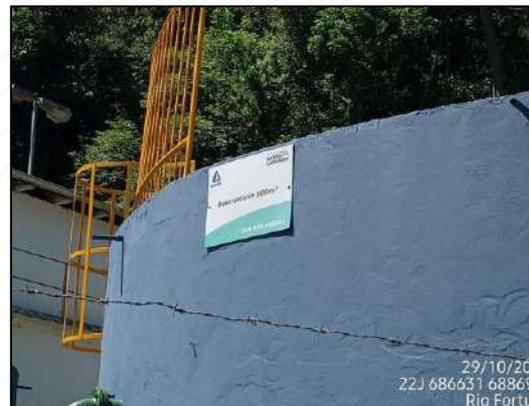
Figura 127 - Reservatório de água tratada R1 com capacidade de 100m³

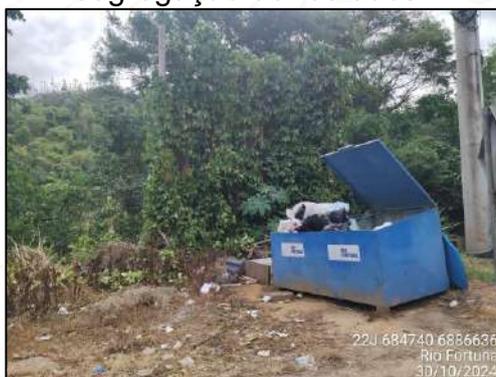
Figura 134 - Disposição incorreta de resíduos sólidos, ao lado de contenedor já saturado, sem segregação de resíduos

Ao longo da visita, foi possível constatar disposição irregular de resíduos sólidos, conforme apresentado na Figura 134 a Figura 136.

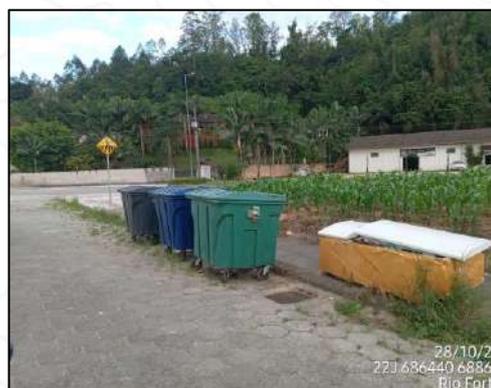
Figura 135 - Disposição incorreta de resíduos sólidos próximo de containers

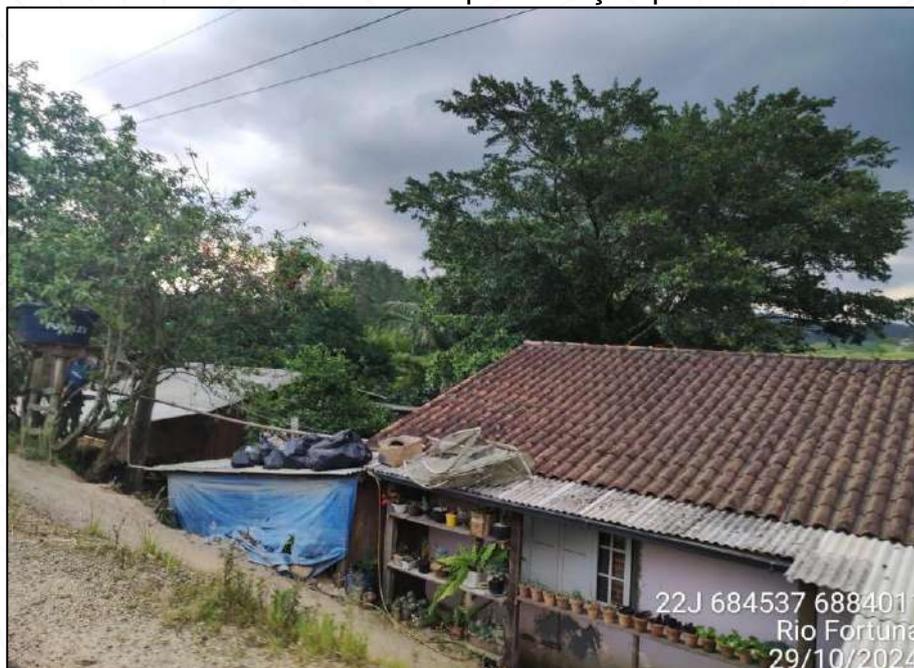
Figura 136 - Disposição inadequada de resíduos em domicílio localizados em áreas de preservação permanente

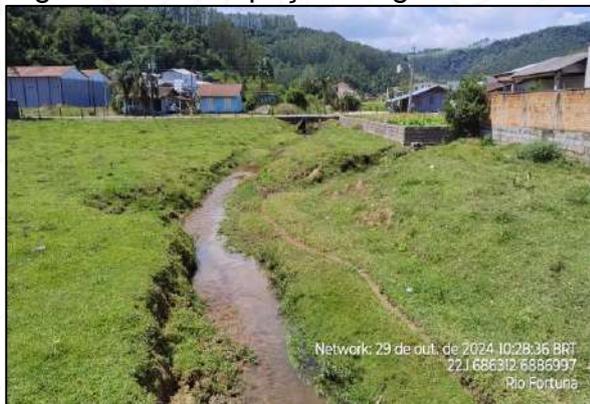
Figura 168 - Ocupação irregular em APP

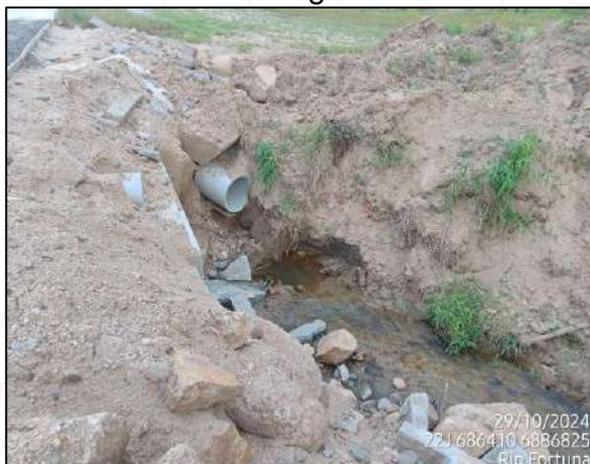
Figura 170 - Obstrução de Estruturas de Drenagens

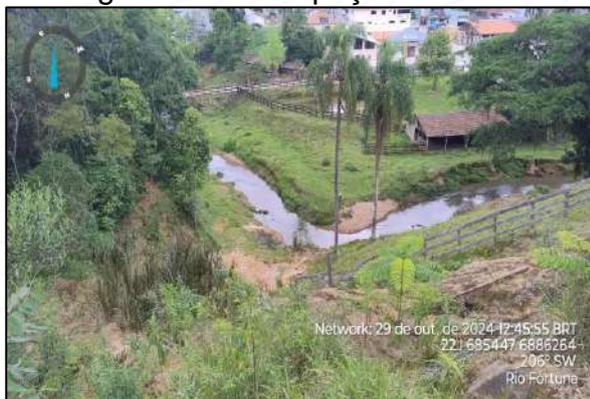
Figura 172 - Ocupação em APP

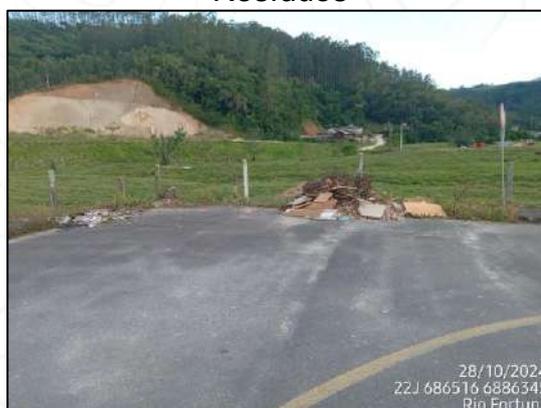
Figura 169 - Disposição irregular de Resíduos

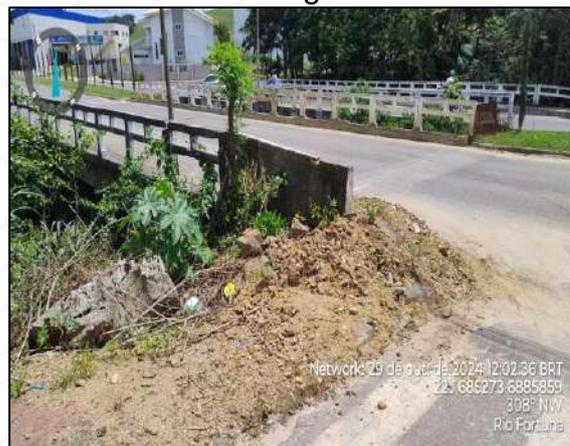
Figura 171 - Obstrução de Estruturas de Drenagens

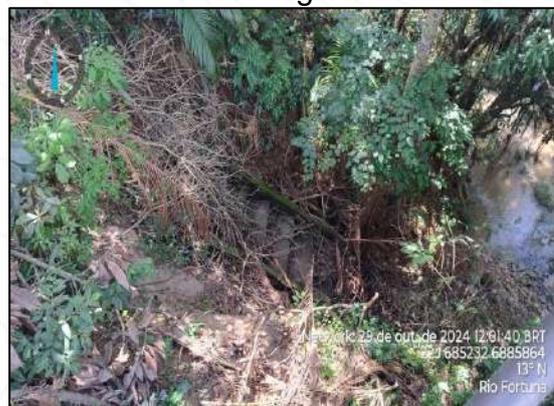
Figura 173 – Obstrução Resíduo em drenagem

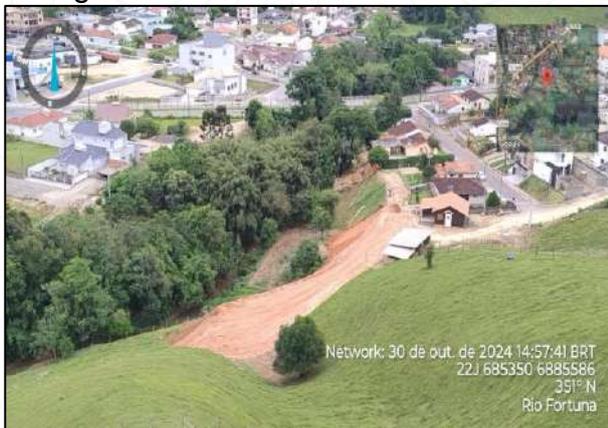
Figura 174 - Abertura de via em APP

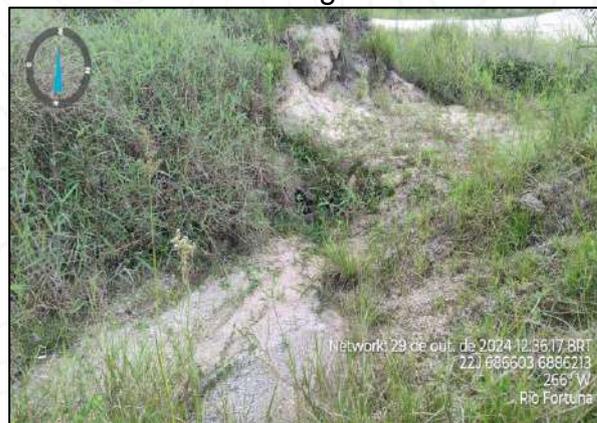
Figura 175 - Obstrução de Estruturas de Drenagens

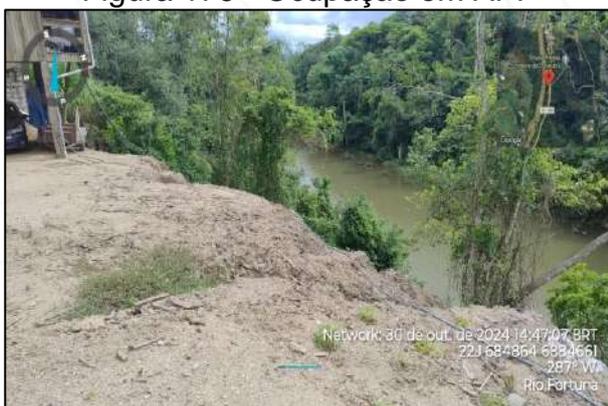
Figura 176 - Ocupação em APP
