Estudo Técnico Socioambiental

ESTUDO TÉCNICO SOCIOAMBIENTAL (ETSA) NO PERÍMETRO URBANOS DO MUNICÍPIO DE RIO FORTUNA

CONTRATO N° 038/2024

ECOSÍNTESE ENGENHARIA E MEIO AMBIENTE LTDA.

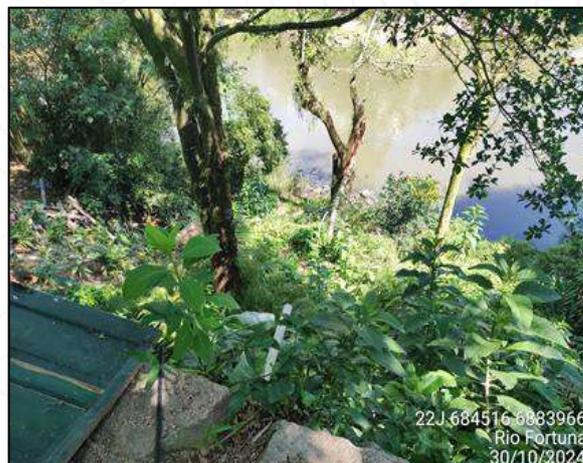
Figura 179 - Lançamento de efluente doméstico

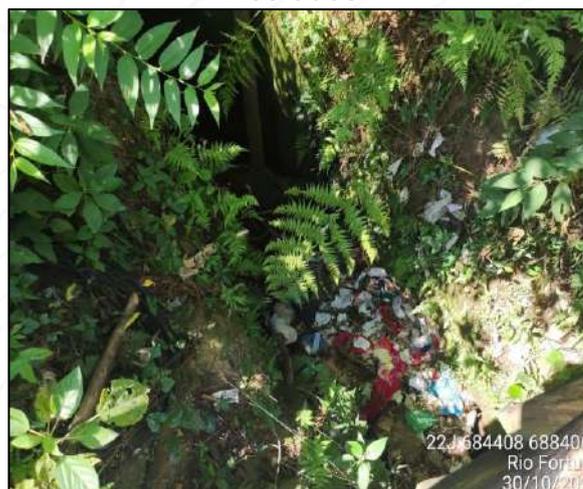
Figura 181 - Disposição irregular de Resíduos

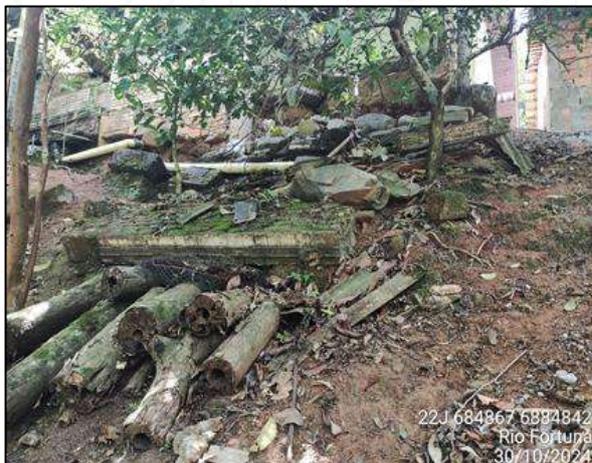
Figura 182 - Estrutura da residência que foi comprometida devido à instabilidade do terreno

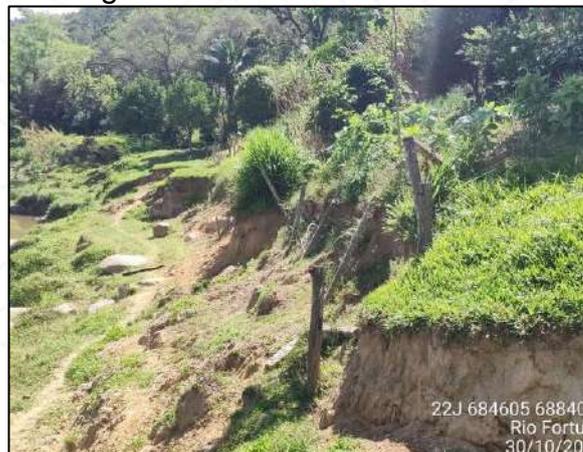
Figura 183 - Erosão em talude

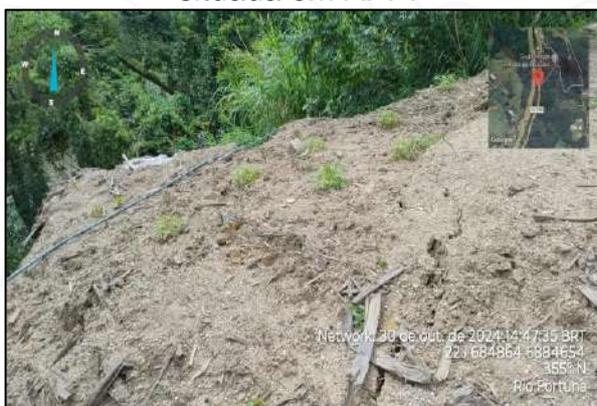
Figura 184 - Evidência de solapamento do solo muito próxima à residência situada em APP.

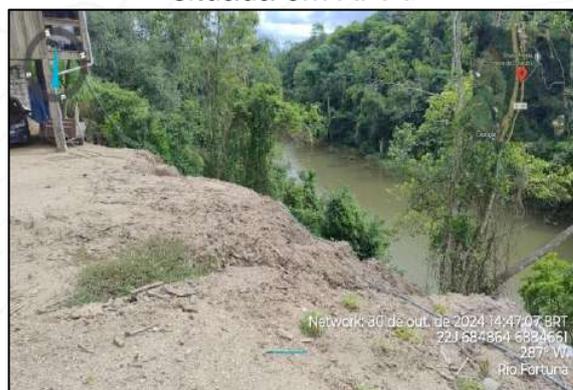
Figura 185 - Evidência de solapamento do solo muito próxima à residência situada em APP.

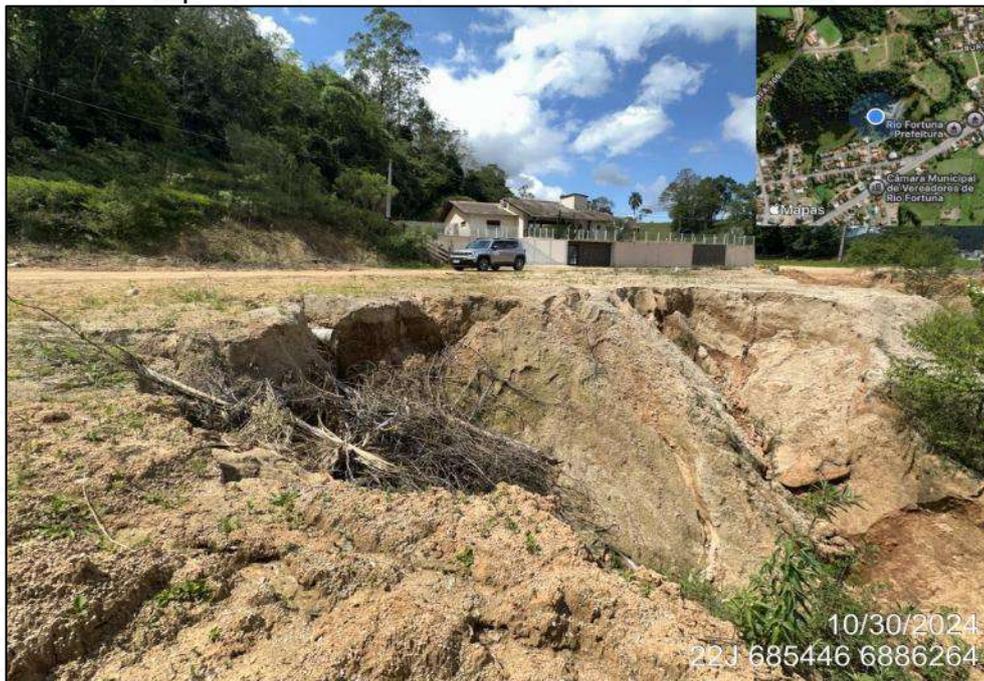
Figura 204 – Erosão na base e crista de um aterro, seguido deslizamento, em área próxima a residência e na base do talude temos o rio.

No reconhecimento e mapeamento de campo realizado pela Ecosíntese no perímetro urbano de Rio Fortuna, alguns pontos, apesar de não classificadas na setorização e mapeamento como de alto ou muito alto risco. Seja pela menor dimensão do corte e/ou pela distância em relação ao mesmo, devem ser permanentemente monitoradas, uma vez que o risco é orgânico e pode aumentar de grau a partir de alguma intervenção no talude ou na casa, ou em função de alguma manifestação natural, conforme pode ser observado da Figura 204 em diante.

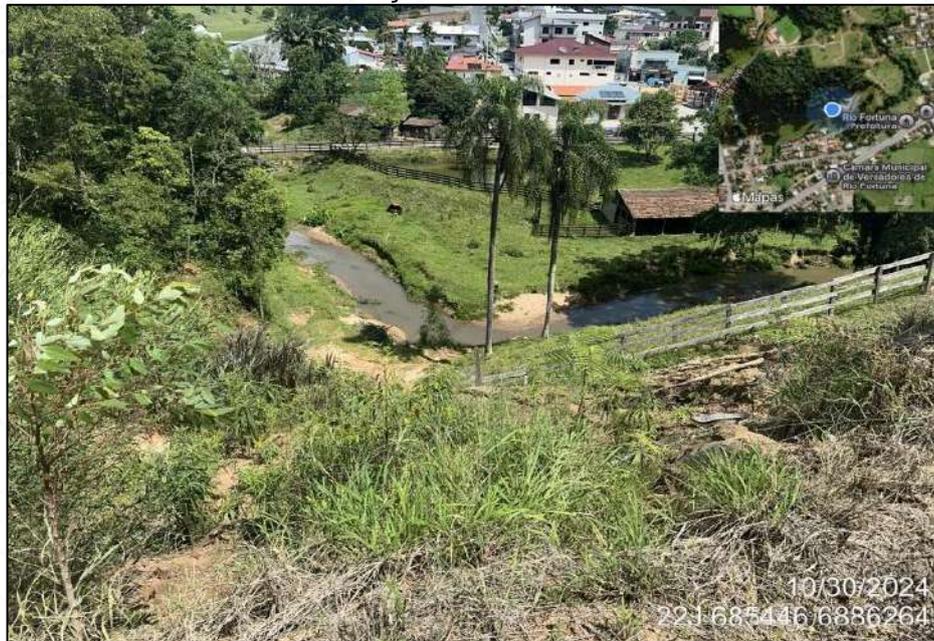
Figura 205 – Neste talude além do processo de movimento de massa na crista do talude e processos erosivos, a base do talude junto ao rio, temos o processo de solapamento de margem, em estágio avançado, resultando no descalçamento do talude.

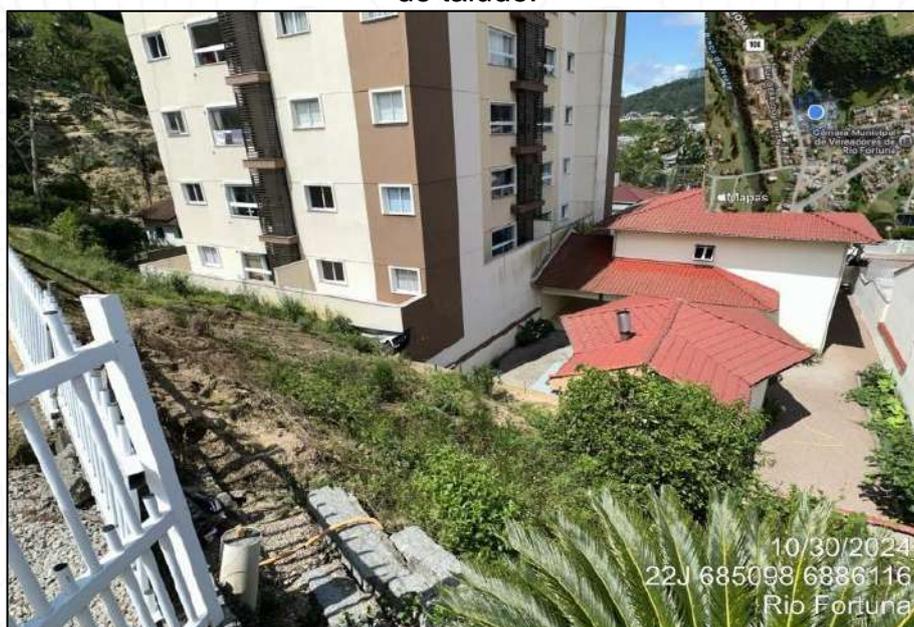
Figura 206 -Talude de corte sediando processo de deslizamentos situado entre 03 (três) edificações). Neste local não foi evidenciado sistema de drenagem na crista como também algum tipo de muro de contenção na base do talude.

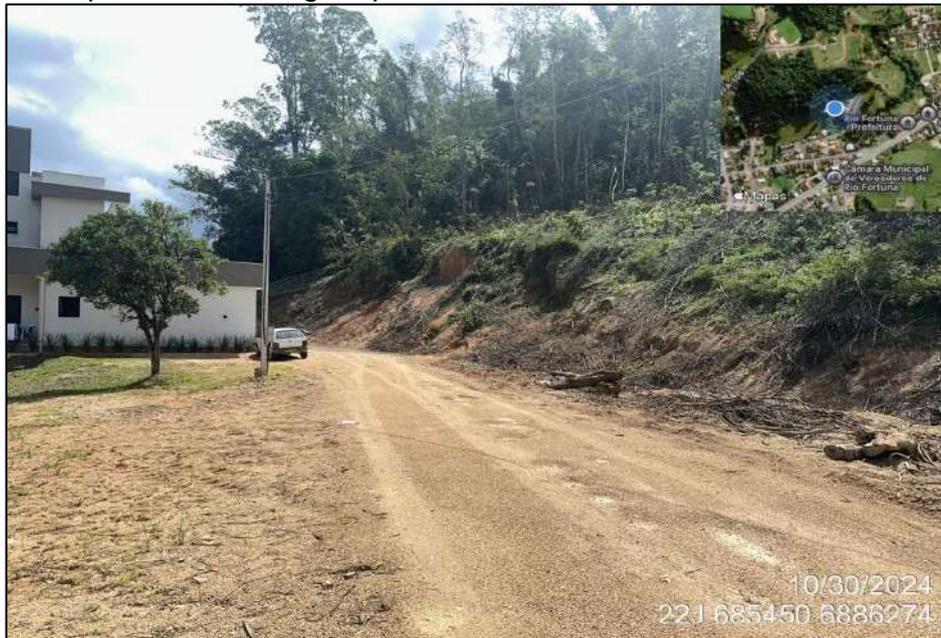
Figura 207 - Encosta com presença de cicatrizes na base do talude, devido a abertura do acesso para a residência. Nota-se pela altura e amplitude do talude, caso haja reativação deslizamento de forma global, a residência poderá ser atingida pela massa de solo desta encosta.

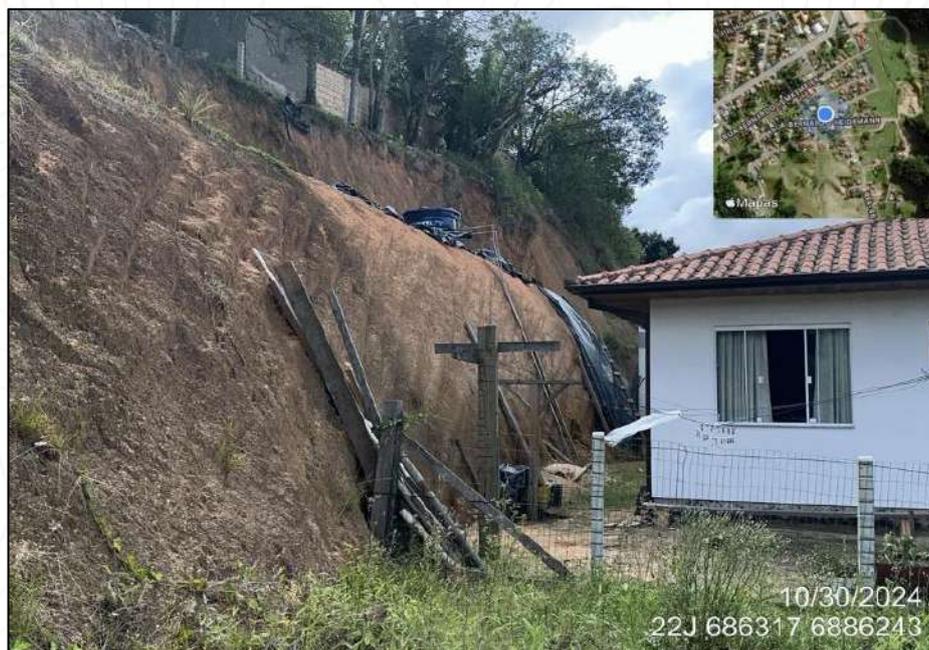
Figura 208 – Detalhe de um corte realizado no fundo de uma residência, onde evidencia-se o talude com solo exposto, sem proteção vegetal e sistemas de drenagem. Caso haja uma ruptura no talude, há grande risco, da moradia ser atingida por esta massa de solo e árvores.

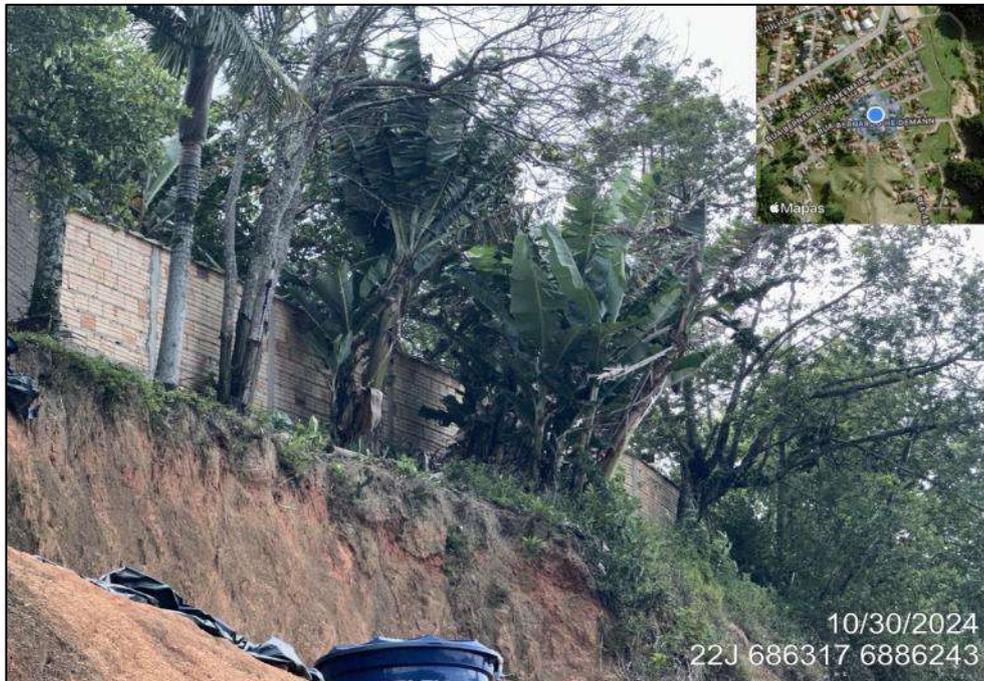
Figura 209 – Vista em detalhe deste mesmo segmento de talude, onde na crista evidencia-se bananeiras, caixa d'água, tubos de água, árvores de maior porte na crista do talude e incidência de algumas rupturas superficiais.

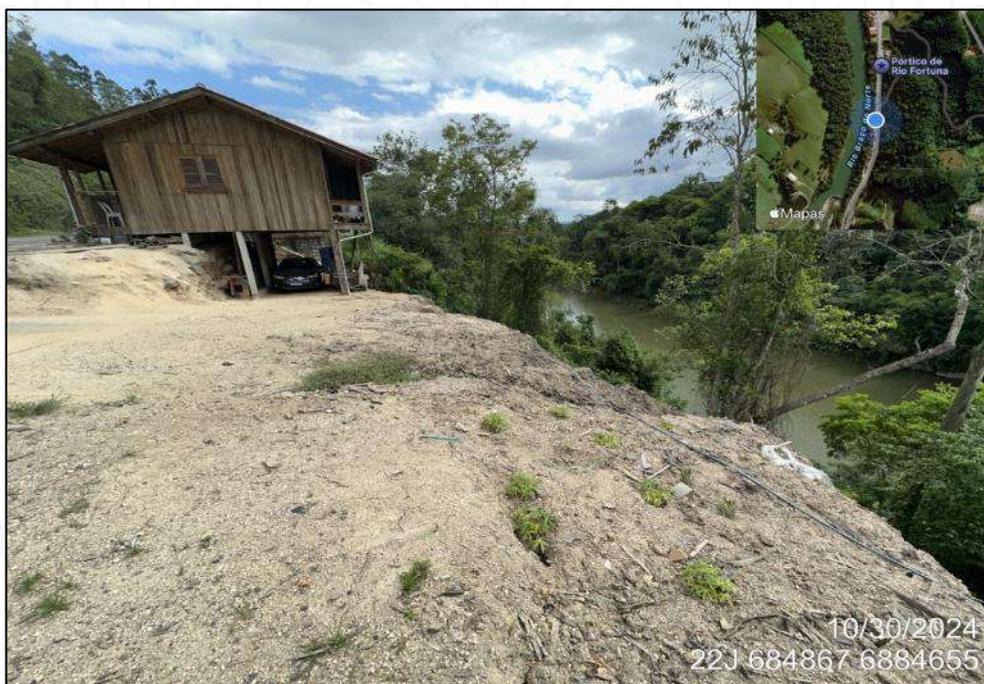
Figura 210 – Vista geral de uma residência situada na margem do rio, onde nesta área já está instalado no talude da margem do rio, processos erosivos como solapamento da margem.

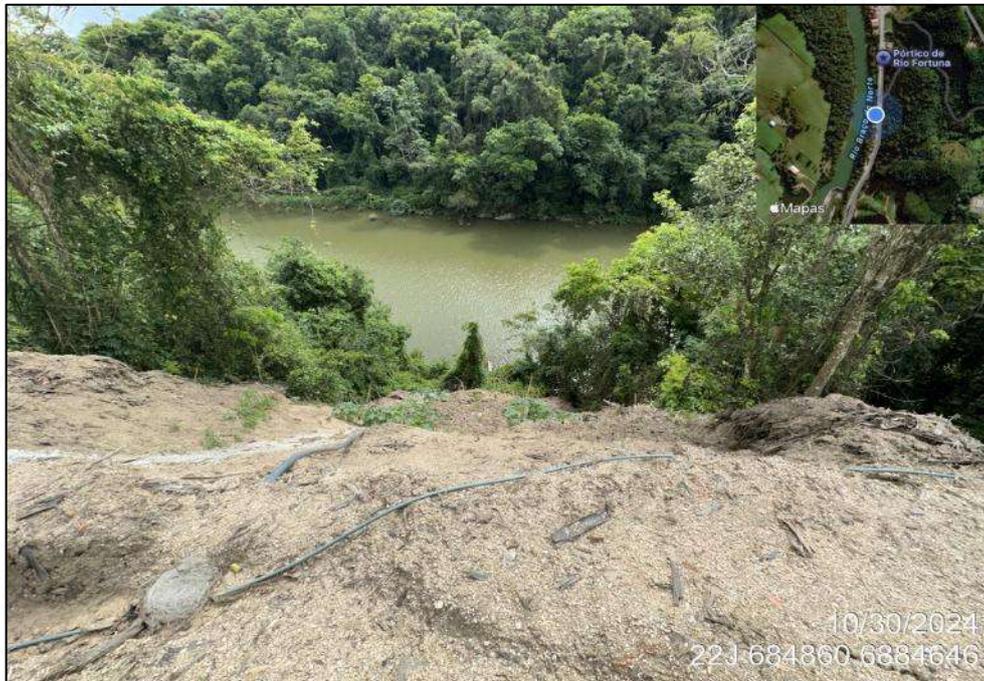
Figura 211 – Nesta margem além do solapamento da margem, temos na crista algumas evidências como trincas no terreno, o que demonstra a evolução do deslizamento da região da crista em direção ao rio.

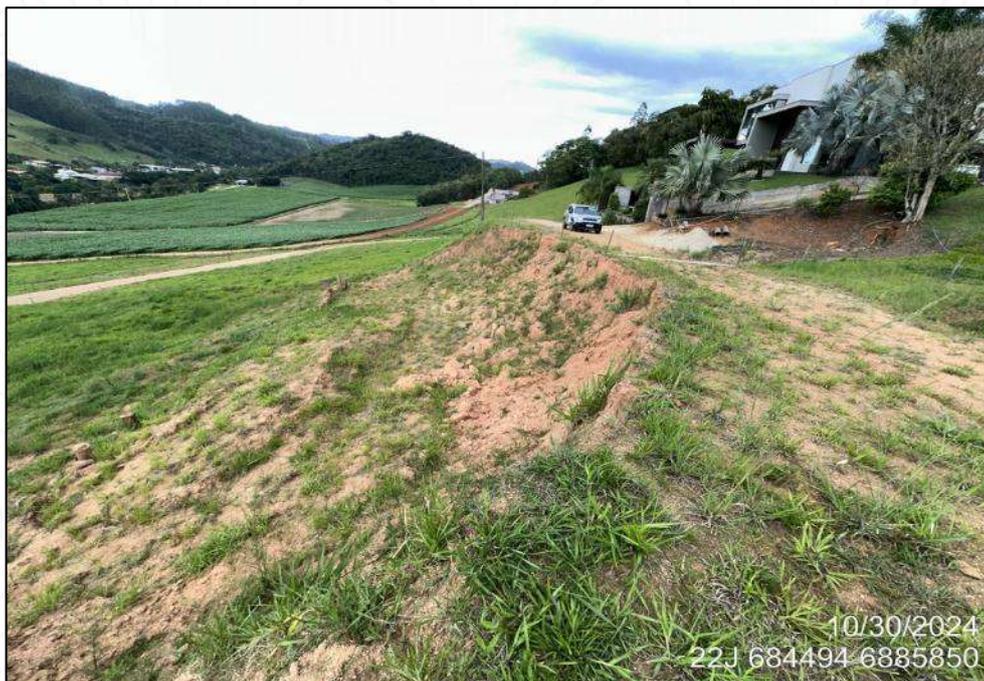
Figura 212 – Vista geral de uma ruptura que tomou parte do acesso de uma residência em um talude de aterro, sobre uma encosta com material coluvionar.

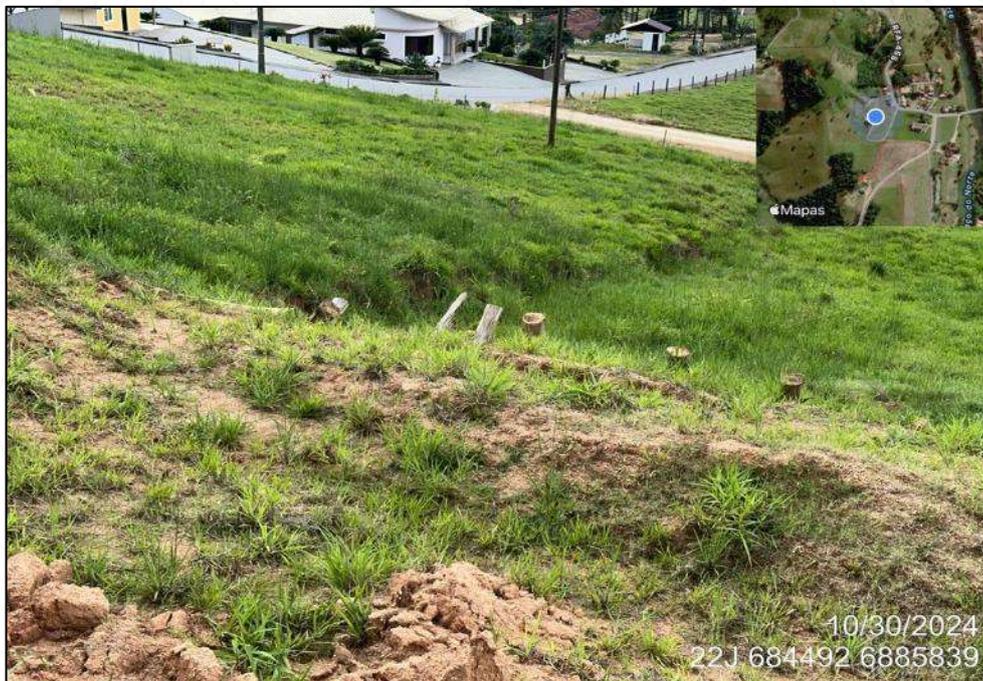
Figura 213 – Detalhe para a tipologia deste movimento neste talude, sugerindo ser uma ruptura circular. Ficou evidenciado em campo, tentativa de conter este aterro com paliçadas de madeira sem efetivo sucesso.

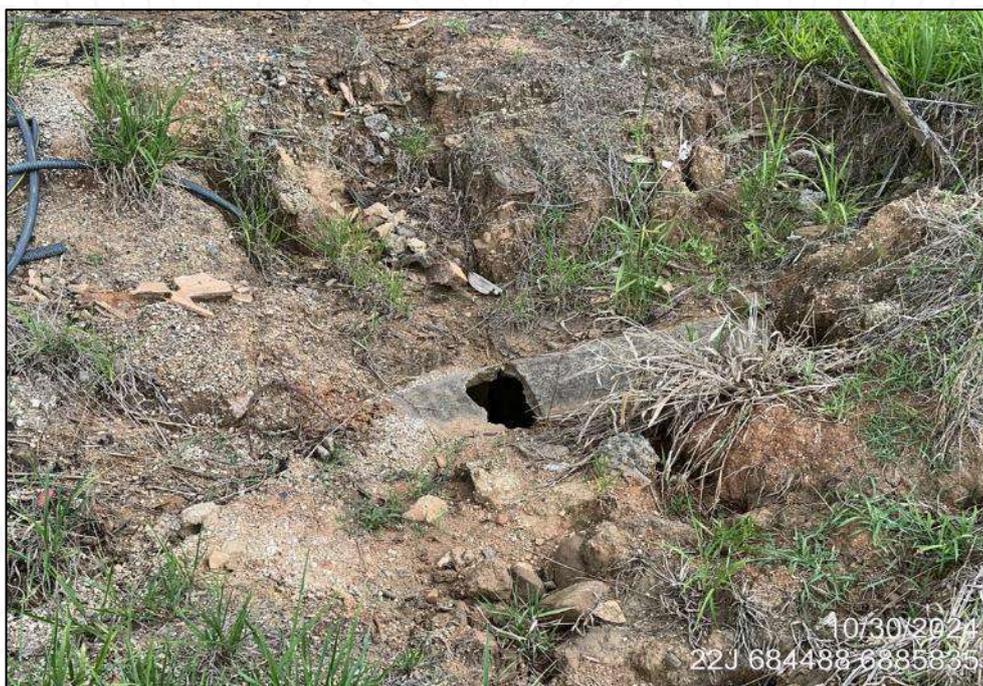
Figura 214 – Parte da deflagração de movimento deste talude, pode ser atribuída a uma frente de infiltração de água, por tubulação rompida na crista do acesso a este talude rompido.

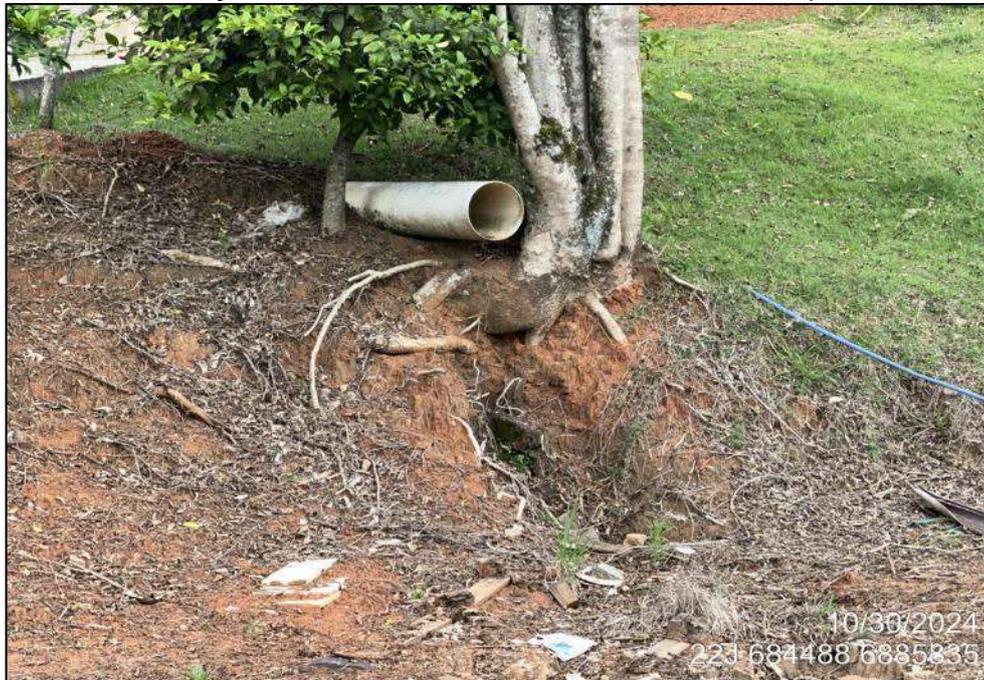
Figura 215 - Parte da deflagração de movimento deste talude, pode ser atribuída a uma frente de infiltração de água, por lançamento de água pela tubulação na crista do acesso a este talude rompido.

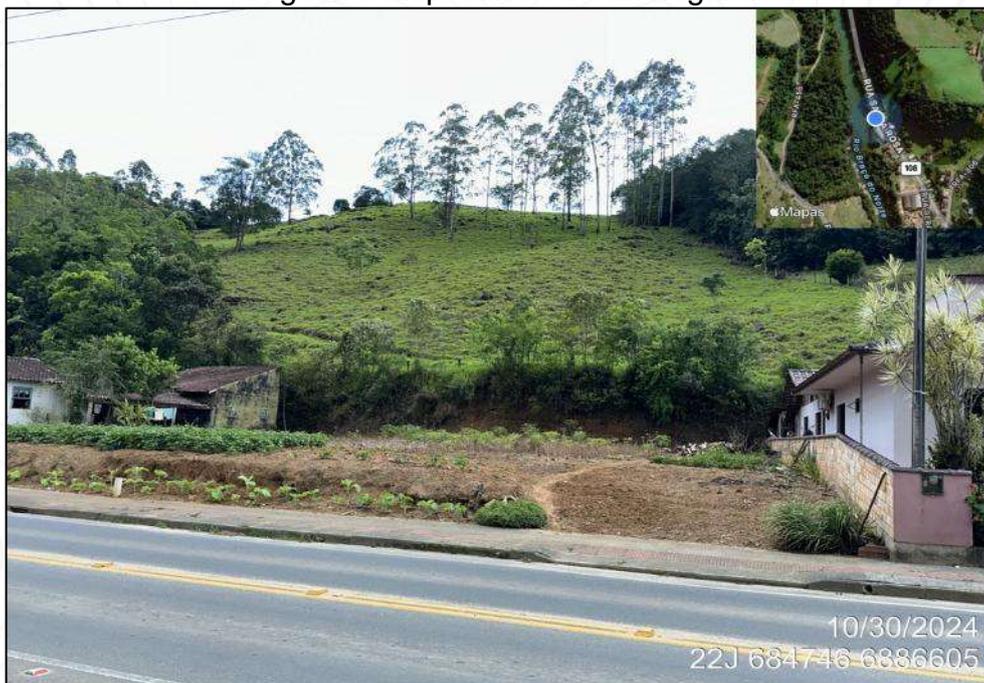
Figura 216 – Vista geral de uma encosta composta por solos e blocos diversos, onde as residências estão situadas junto ao talude verticalizado, com incidências de pequenos deslizamentos na face do talude sem proteção vegetal e dispositivos de drenagem.

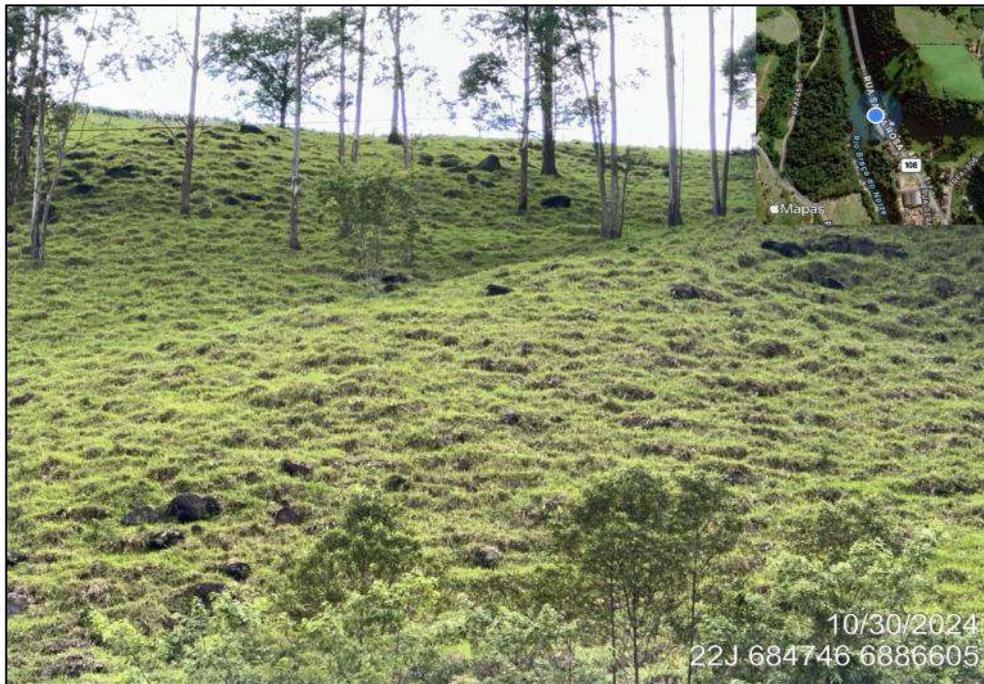
Figura 217 – Detalhe do campo de blocos nesta região da encosta. Se caso haja um deslizamento na encosta na base do talude, poderá refletir em algum ponto da encosta e reativar movimentos de blocos junto a moradia, potencializando o risco e o dano nas edificações e as pessoas que moram neste local.

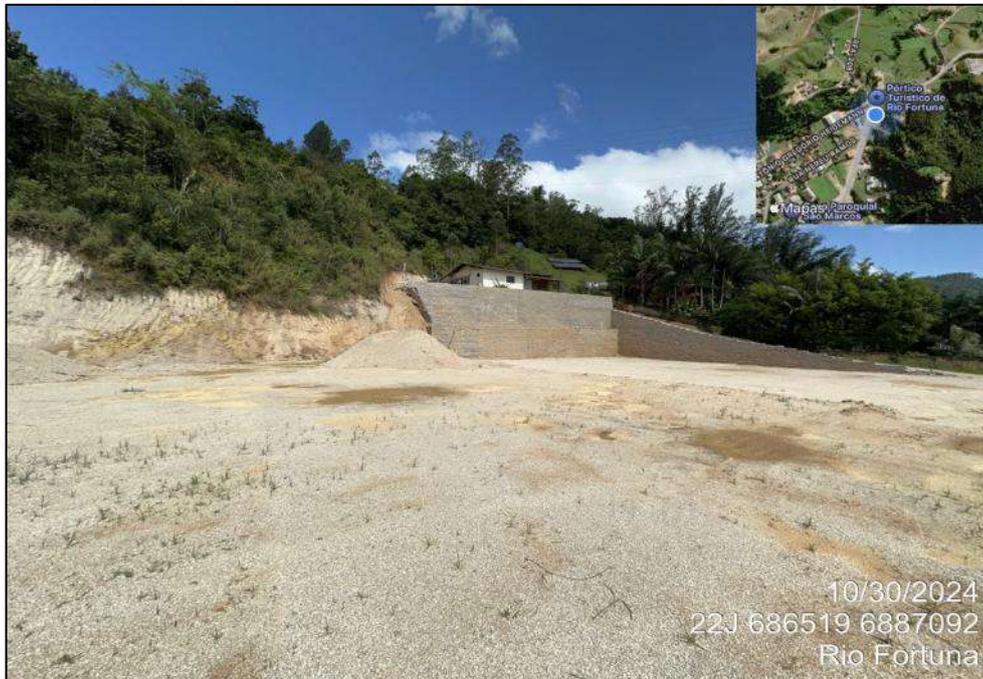
Durante os levantamentos de campo foi visitada uma área localizada no final da avenida Sete de Setembro, no entorno de um lote, onde acima tem uma residência e que na base deste talude, apresenta intervenção estrutural caracterizada por um muro de contenção em pedra, com o objetivo de erradicar ou minimizar as possibilidades locais de instabilização, demonstrados nas (Figura 218 e Figura 219). Entretanto, a avaliação do risco geológico nessa área está diretamente relacionada à sanidade e eficácia dessa obra de engenharia implantada, o que não faz parte do escopo do presente trabalho, uma vez que, para tal, entende-se ser necessária a atuação de engenheiros civis especializados em geotecnia.

Figura 218 – Talude de corte em um lote onde houve uma intervenção estrutural caracterizada por um muro de contenção em pedra, com o objetivo de erradicar ou minimizar as possibilidades locais de instabilização.

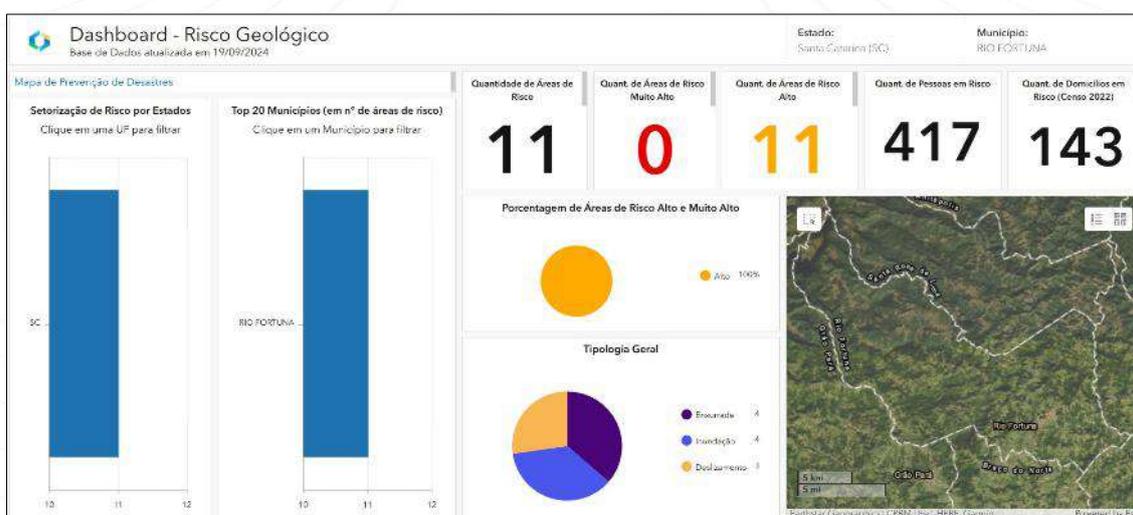
É importante destacar também que as tipologias de processos geo-hidrologicos, distribuídas nestas 11 (onze) áreas de riscos mapeadas e setorizadas pela CPRM em 2012, estão distribuídas como, Enxurradas: 04 setores, Inundação: 04 setores e Deslizamento: 03 setores, conforme evidenciado na Figura 220.

Figura 220 - Distribuição da tipologia de processos geo-hidrologicos nos setores de risco do município.

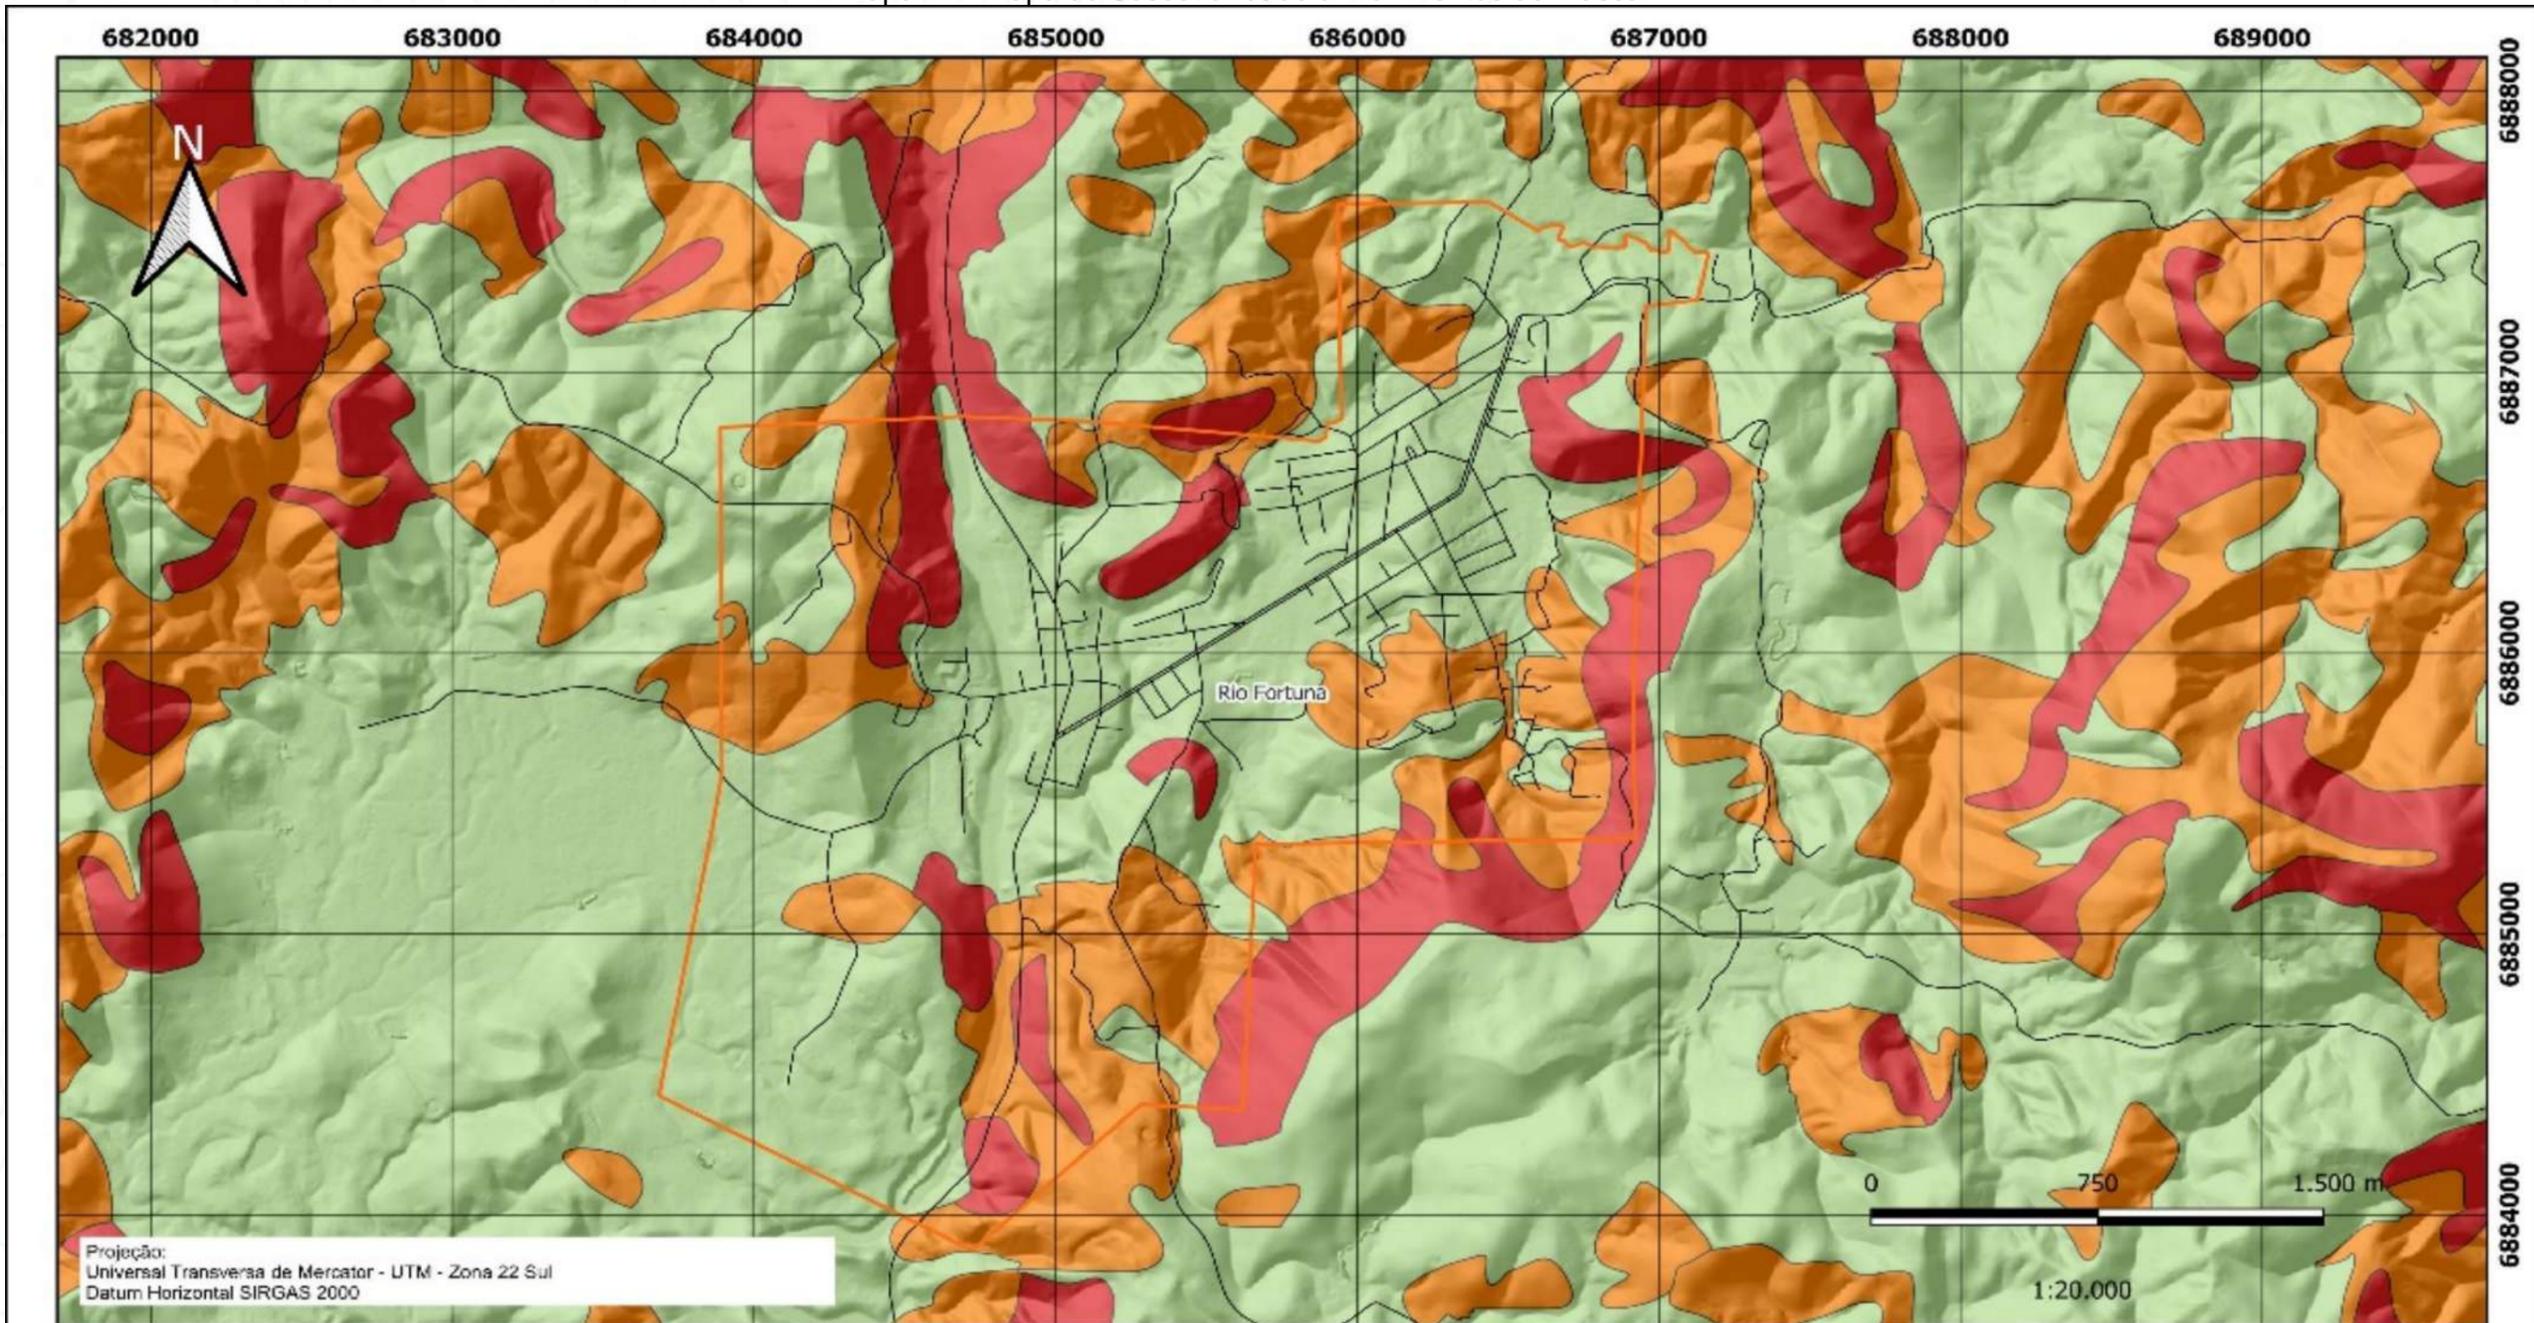
Mapa 27 - Mapa de Suscetibilidade a Movimentos de Massa.

<p>LEGENDA</p> <p>— Perímetro Urbano</p> <p>— Vias Urbanas e Expansão Urbana</p> <p>Suscetibilidade Movimento de Massa</p> <p>Alta</p> <p>Media</p> <p>Baixa</p>	<p>FONTE DE DADOS:</p> <p>MDE - MODELO DIGITAL DE ELEVÇÃO - 10 m (CPRM/2018).</p> <p>Suscetibilidade (CPRM/2014).</p> <p>Perímetro Urbano (PMRF/2024).</p>	<p>MAPA DE SUSCETIBILIDADE DE MOVIMENTO DE MASSA</p>			<p>RIO FORTUNA Município de</p>	
	<p>ELABORAÇÃO: ECOSÍNTese ENGENHARIA E MEIO AMBIENTE</p> <p>CREA/SC: 188633-5</p> <p>DATA: 20/11/2024</p> <p>CONTATO: +55 48 9665-8343</p>	<p>REQUERENTE: MUNICÍPIO DE RIO FORTUNA</p> <p>ESTADO: SANTA CATARINA</p> <p>ÁREA: URBANA</p> <p>ESTUDO: SOCIOAMBIENTAL</p>	<p>ESCALA: 1:20.000</p> <p>FOLHA: 01/01</p>

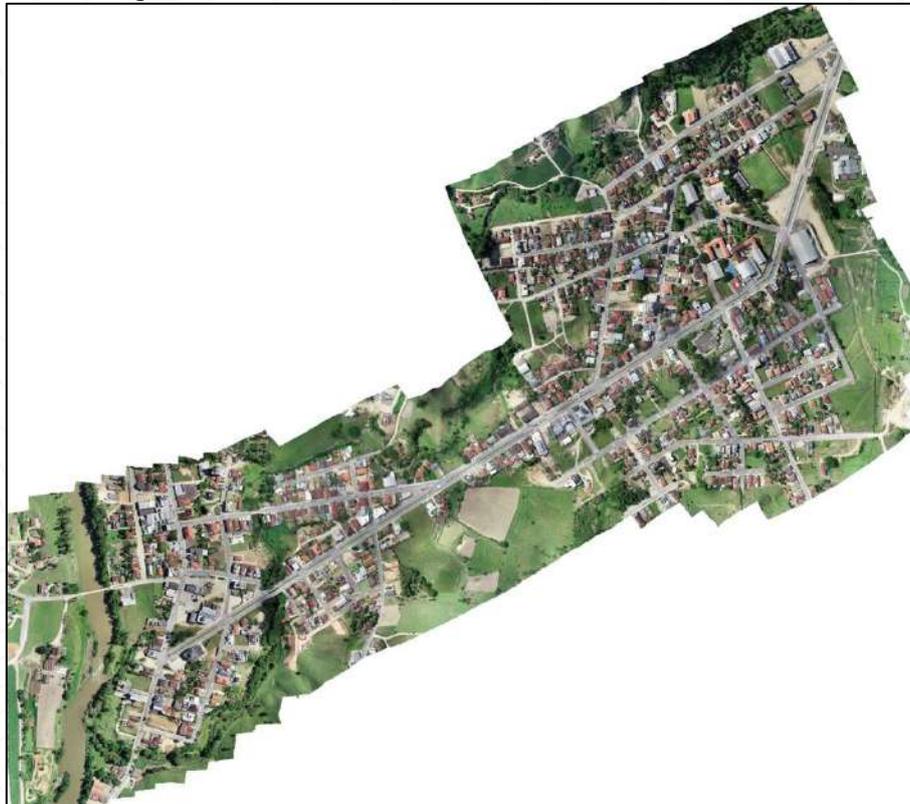
Tal mapeamento, foi realizado através de visita *in loco* e elaboração de Ortomosaico na parte central da área urbana, além de levantamento de equipamento VANT para avaliar e demonstrar as edificações em área sugeridas para novas delimitações de APPs em torno dos cursos de água da área urbana do município de Rio Fortuna-SC.

Figura 228 - Ortomosaico obtida a partir de composição de registros aéreos da região central da área urbana de Rio Fortuna - SC

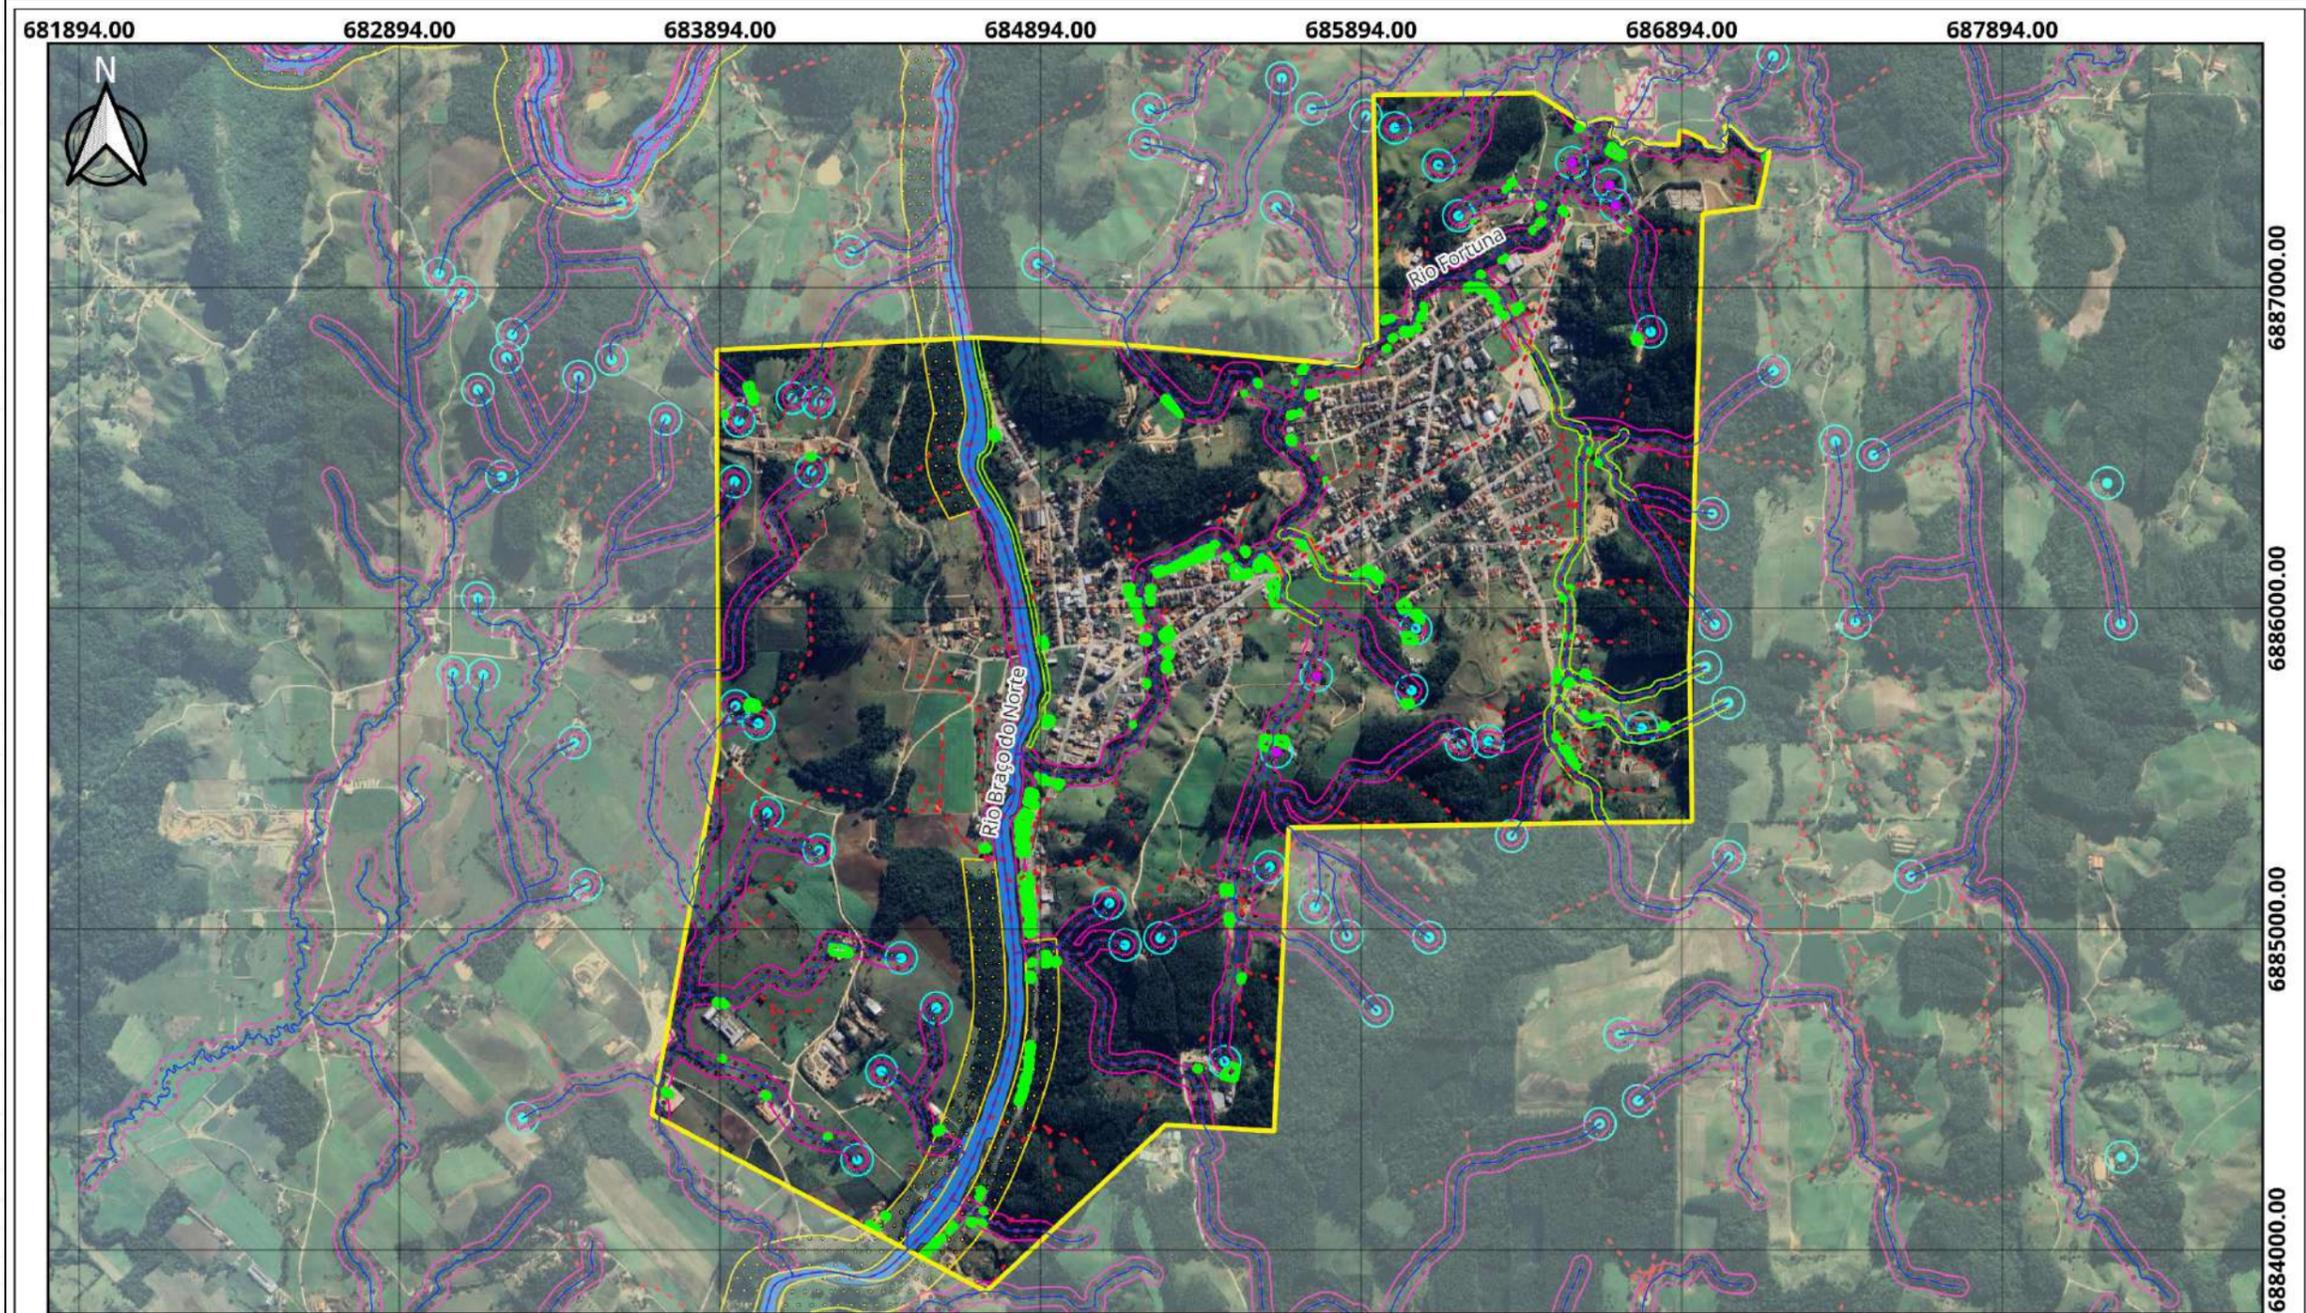
Sendo assim, o mapeamento das residências em APP demonstrou que se encontram 193 (cento e noventa e três) residências/ocupações dentro das Áreas de Preservação Permanente – APP com novas faixas de delimitação – sugeridas, conforme pode ser observado no mapa abaixo;

Mapa 32 - Edificações em Sugestão das Área de Preservação Permanente – APP dentro de Área Urbana Consolidada de Rio Fortuna - SC.

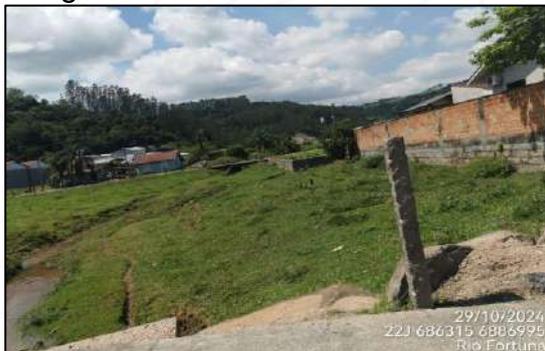
Figura 229 - Residências em APP

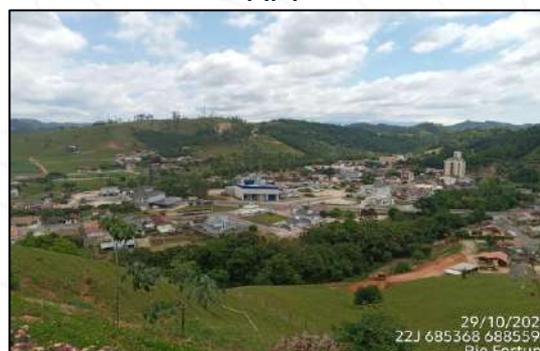
Figura 230 - Via sendo aberta em APP

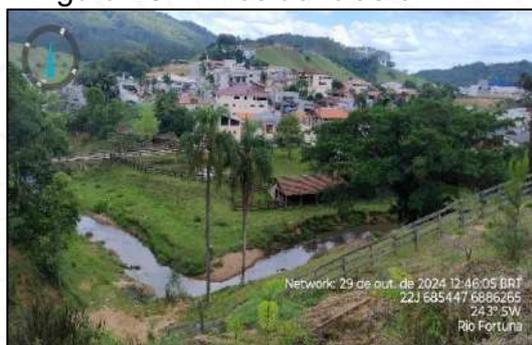
Figura 231 - Residências em APP

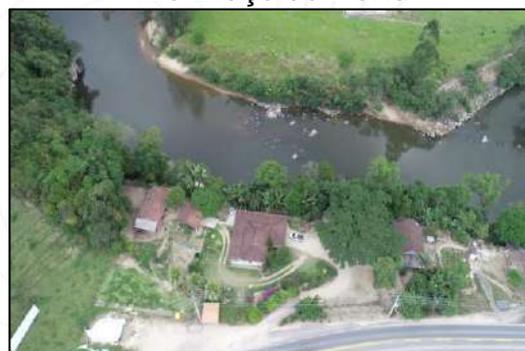
Figura 232 - Residências em APP do Rio Braço do Norte

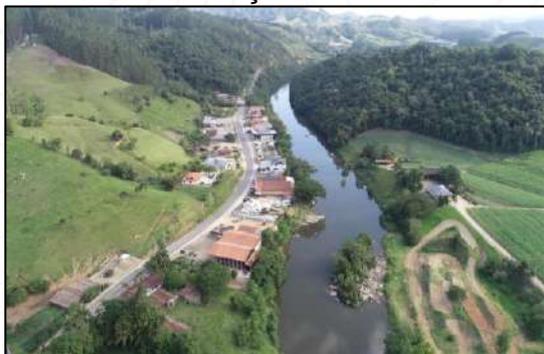
Figura 233 - Residências em APP no Rio Braço do Norte

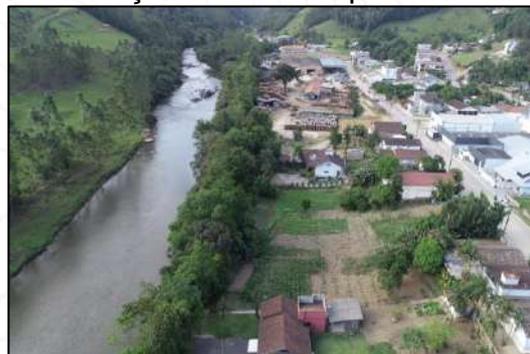
Figura 234 - Residências em APP no Rio Braço do Norte na parte central

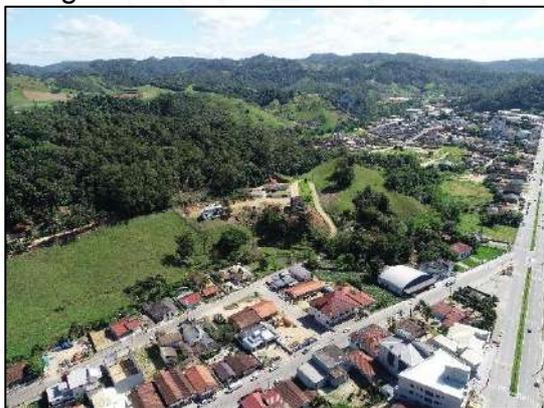
Figura 235 - Residências em APP

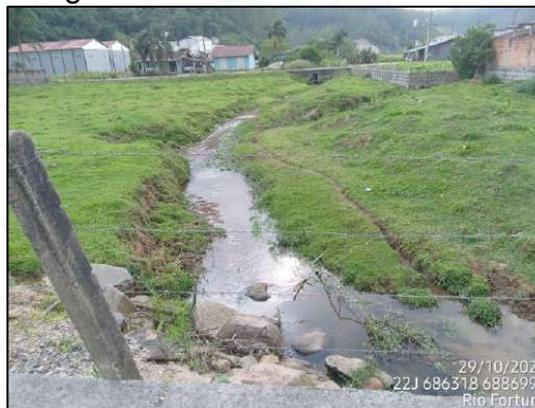
Figura 236 - Residências em APP

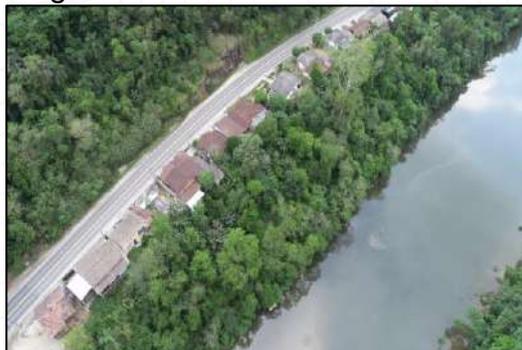
Figura 237 - Residências em APP

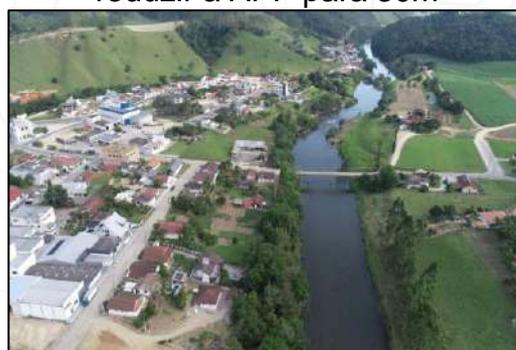
Figura 238 - Área onde foi sugerido reduzir a APP para 30m
