Estudo Técnico Socioambiental

ESTUDO TÉCNICO SOCIOAMBIENTAL (ETSA) NO PERÍMETRO URBANOS DO MUNICÍPIO DE RIO FORTUNA

CONTRATO N° 038/2024

ECOSÍNTESE ENGENHARIA E MEIO AMBIENTE LTDA.

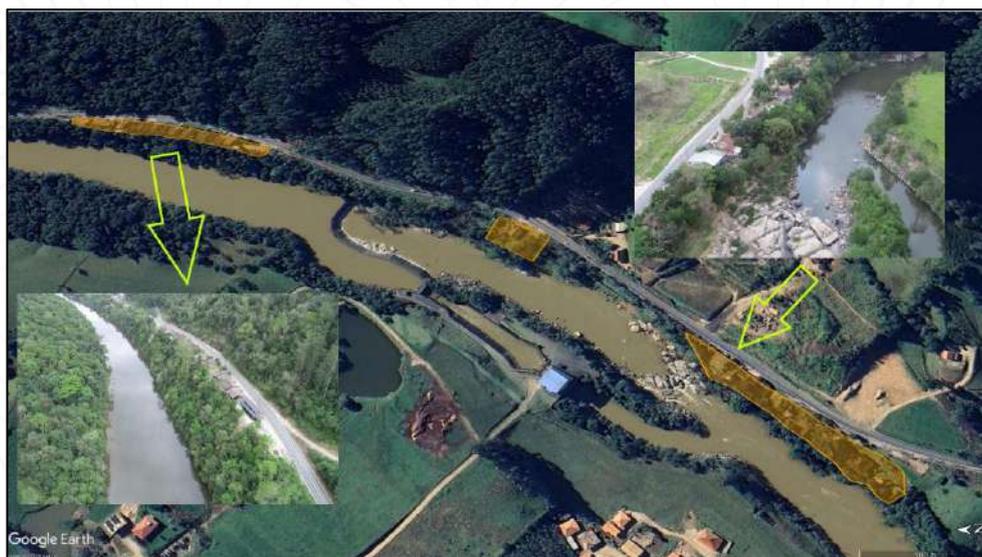
Local onde situa-se parte da comunidade ribeirinha Nossa Senhora de Lourdes, que se encontra em fragilidade ambiental, sob o risco de enxurradas, inundações e, em alguns pontos, apresentando episódios de solapamento de solo já instalado em margens do curso hídrico do rio Braço do Norte, Figura 239, Figura 240 e Figura 241.

Figura 239 – Imagem ilustrando porção da comunidade ribeirinha Nossa Senhora de Lourdes, situada em área de risco de enxurrada/inundação.

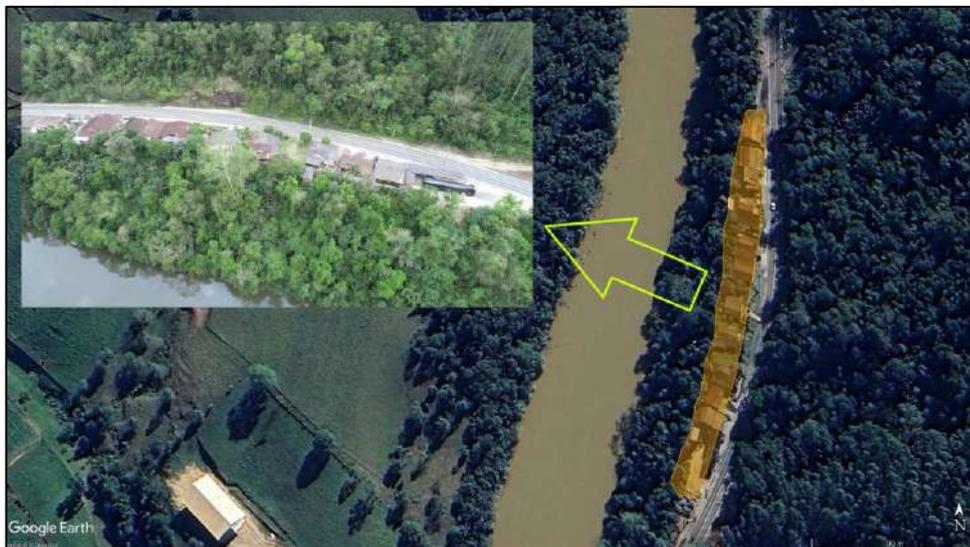
Figura 240 - Imagem ilustrando porção da comunidade ribeirinha Nossa Senhora de Lourdes, situada em área de risco de enxurrada/inundação.

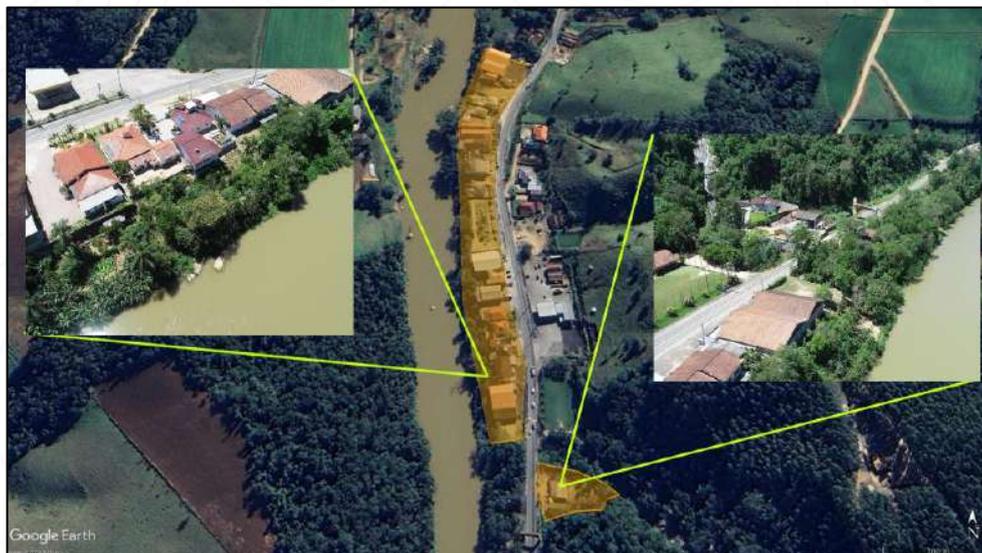
Ainda, ocupações em encostas íngremes situadas na entrada do município – em área periurbana, próximas da rodovia SC/108, estão em área de risco de escorregamento planar de solo, Figura 242.

Figura 242 – Registro de residências dentro de área de risco ambiental para enxurradas/inundações em APP e deslizamento planar de solo em encosta de morro.

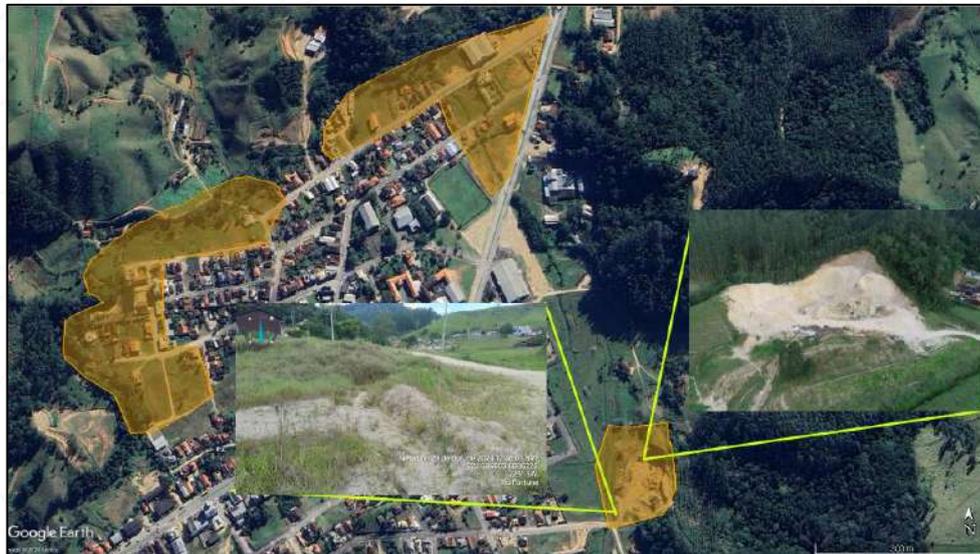
Região central do setor urbano do Município de Rio Fortuna; conforme pode ser observado no mapa abaixo. Locais (unidades habitacionais) apresentando risco de deslizamento em encostas a partir de cortes em solo inadequados, com alta inclinação, muito próximos as casas e com taludes instáveis (formados por solo residual e coluvionares e sem sistema escoamento na crista). Taludes de corte apresentando processos erosivos, tendo alguns, tratamentos paliativos de contenção (lonamento). Processos erosivos acentuados em taludes de corte para extração de material sedimentar – areia destinada à construção civil no município, Figura 243 e Figura 246.

Figura 243 – Cortes de solo sem medidas protetivas, de contenção contra carreamento de sedimentos para curso hídrico

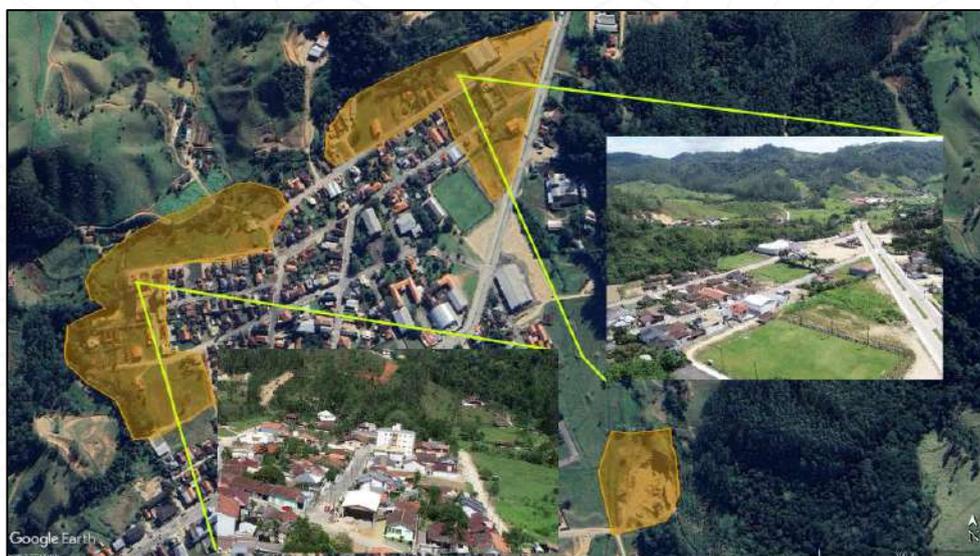
Ainda, unidades habitacionais situadas em setores topograficamente mais baixos ou de planícies sofrem o risco de episódios de enxurradas e inundações pelo extravasamento do curso fluvial presente ali, o rio Fortuna. Segundo defesa civil do município, registros históricos de inundações e alagamentos no entorno/proximidades das ruas Antônio Gregório Heidmann e Sete de Setembro. Último episódio ocorreu em 2022, segundo dados defesa civil do Município e Rio Fortuna, Figura 244 e Figura 245.

Figura 244 – Imagem ilustrando trechos com áreas alagáveis pelo transbordamento do rio Fortuna.

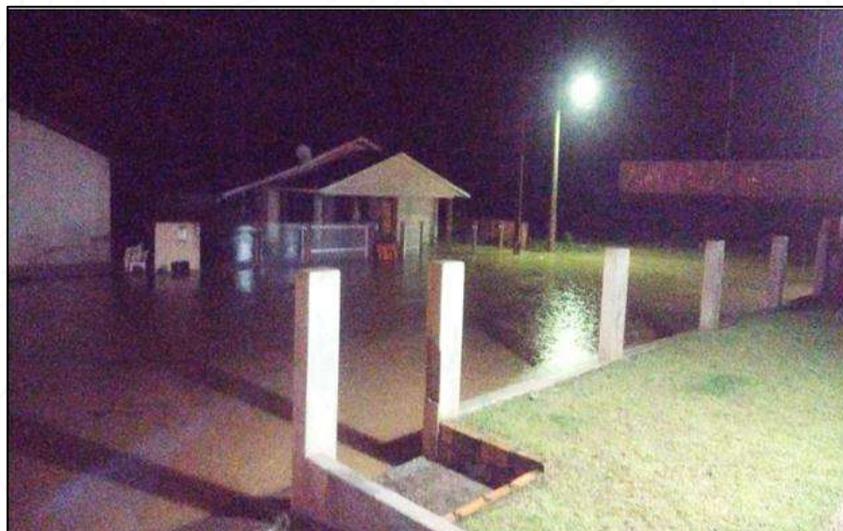
Figura 245 – Registro fotográfico de episódio de inundação em via pública da região central do Município, rua Antônio Gregório Heidemann.

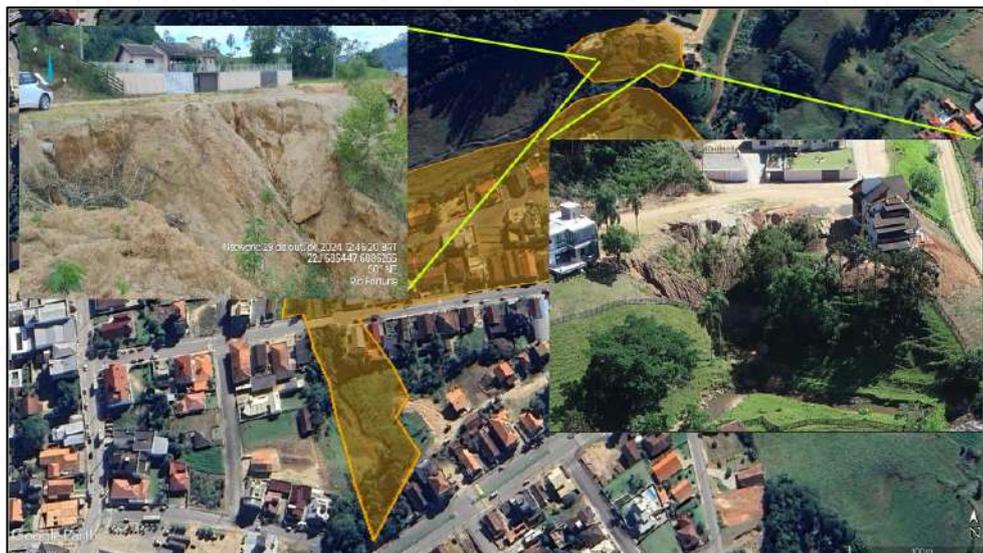
Figura 247 – Imagem de local com processo erosivo intenso em trecho com fragilidade ambiental, junto a Área de Proteção Permanente – APP do rio Fortuna.

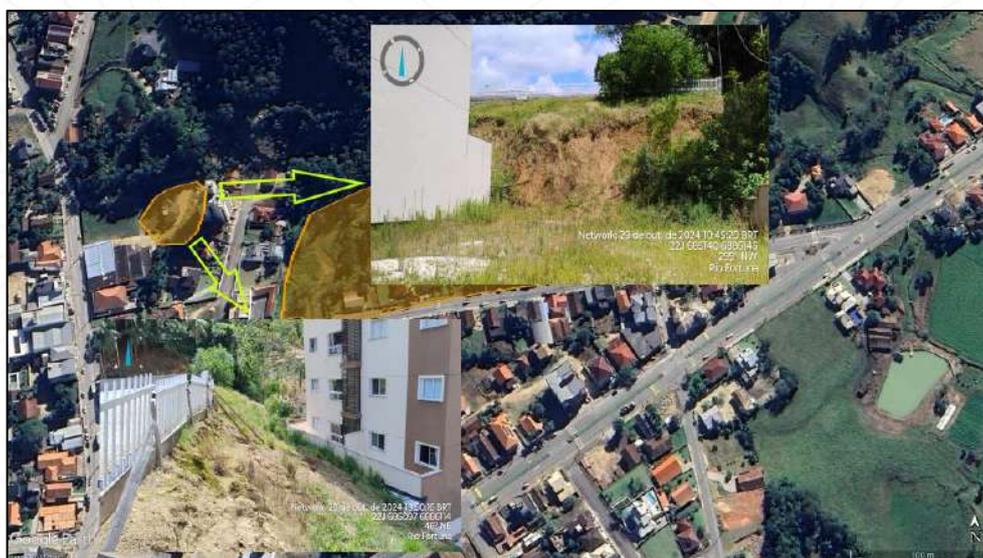
Figura 248 – Imagem de localidade com risco de deslizamento em encosta, a partir de corte em solo inadequados com alta inclinação e muito próximo a residências.

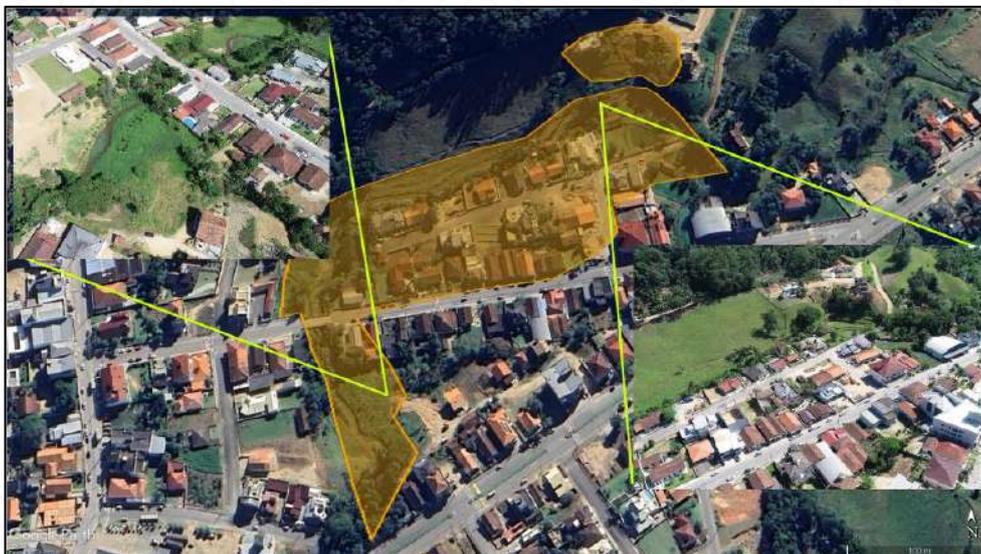
Região central do setor urbano do Município de Rio Fortuna, conforme pode ser observado no mapa abaixo, locais (unidades habitacionais) apresentando risco de deslizamento em encostas a partir de cortes em solo inadequados, com alta inclinação, muito próximos as casas e com taludes instáveis (formados por solo residual e coluvionares e sem sistema escoamento na crista) apresentando processos erosivos ativos com carreamento de sedimento para dentro de curso hídrico – rio Fortuna, Figura 247 e Figura 248. Ainda, unidades habitacionais situadas em setores topograficamente mais baixos ou de planícies sofrem o risco de episódios de enxurradas e inundação pelo extravasamento do curso fluvial presente ali, o rio Fortuna. Registro de ocorrências de inundações no entorno das ruas Augusto Ricken e Maria Vandressa Ricken, Figura 249 e Figura 250. Último episódio ocorreu em 2022, segundo dados defesa civil do Município e Rio Fortuna.

Figura 249 – Áreas sujeitas a episódios de inundação na região central do município de Rio Fortuna.

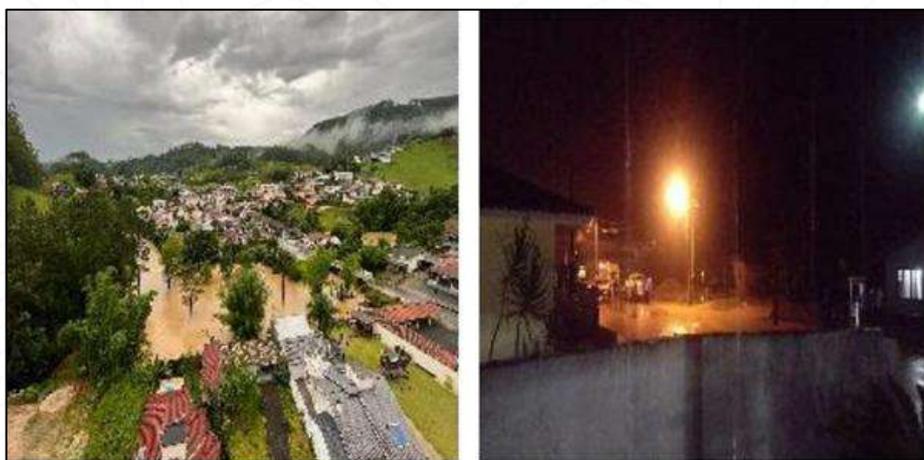
Figura 250 - Registro fotográfico de episódio de inundação em vias da região central do Município, ruas Augusto Ricken (dir.) e Antônio Gregório Heidemann (esq.).

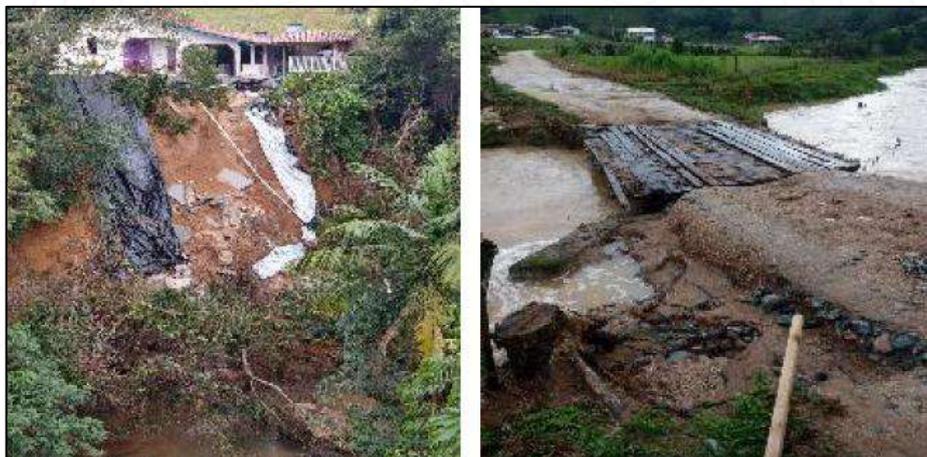
Figura 251 - Deslizamento com danos a habitação, comprometendo sua estrutura. Dano em ponte Alto Rio Fortuna.

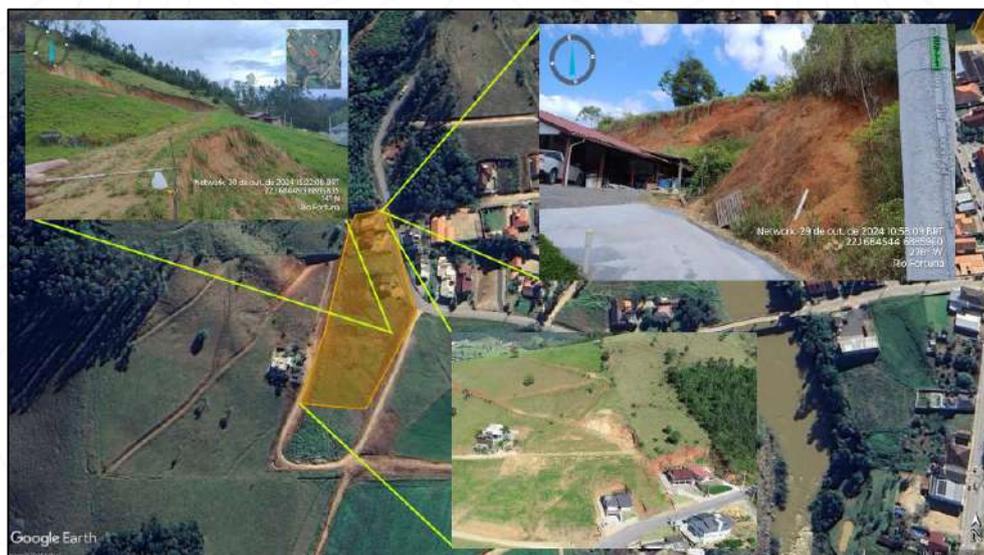
Região situada ao lado do setor urbano central do Município de Rio Fortuna, conforme pode ser observado no mapa abaixo, locais (unidades habitacionais) apresentando risco de deslizamento em encostas a partir de cortes em solo e aterros inadequados, muito próximos as casas e com taludes instáveis (com alta inclinação e formados por solo residual e coluvionares – não apresentando sistema de escoamento na crista). Alguns taludes de corte e aterro apresentando processos erosivos ativos, Figura 252.

Figura 252 - Imagem de localidade com risco de deslizamento em encosta, a partir de corte em solo inadequados com alta inclinação e muito próximo a residências.

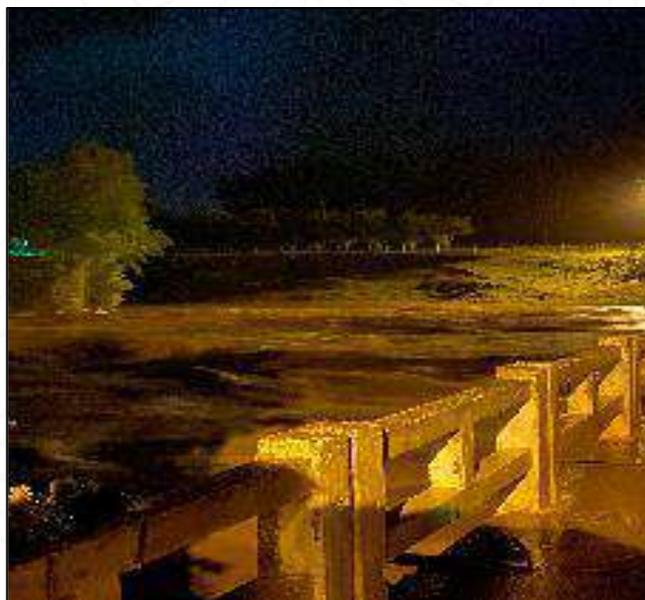
Áreas marginais ao rio Braço do Norte propensas a inundação e enxurradas, de acordo com histórico, Figura 253 Figura 254. Fragilidades socioambientais associadas ao deslizamento de solo sobre residências e enxurradas desestabilizando margens do rio Braço do norte.

Figura 254 – Imagem de enxurrada sobre a Ponte Gustavo Kuhen.

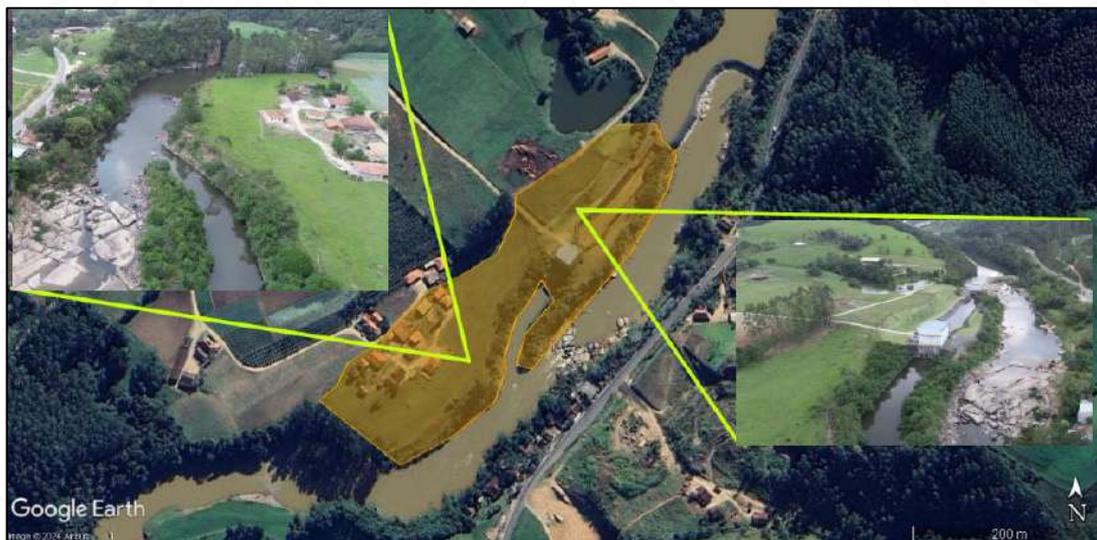
Fragilidade ambiental local associada ao curso hídrico com potencial de receber sedimentos, via processo de assoreamento de suas margens, diante dos episódios de enxurradas após precipitações intensas. Trecho do rio Braço do Norte onde está em operação a pequena central hidrelétrica - PCH São Maurício e todas suas estruturas instaladas, como: Barragem com vertedouro, Canal de adução, Canal de fuga e Casa de máquinas, Figura 255

Figura 255 – Área com fragilidade ambiental sujeitas a receber enxurradas e inundações.

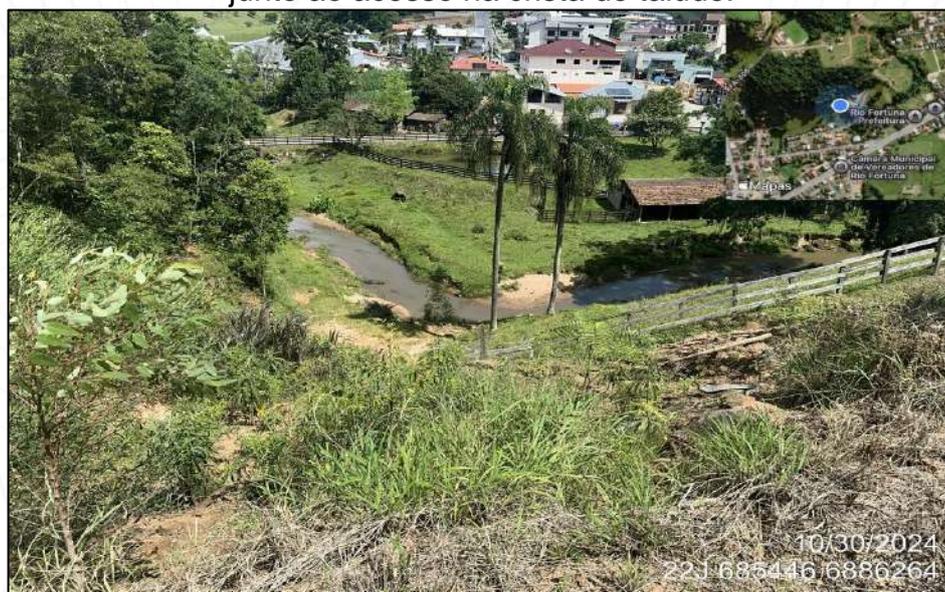
Figura 256 – Área sediando processo de deslizamento, solapamento de margem de rio e que necessita obra de estabilização da margem e do aterro junto ao acesso na crista do talude.

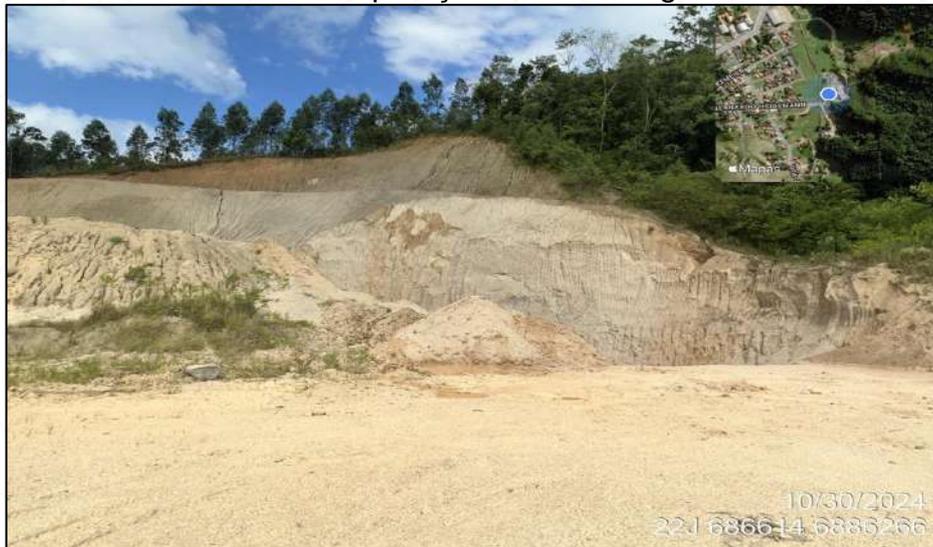
Figura 257 - Área de exploração de saibro e que necessita implantar um Plano de Recuperação de Área Degradada.

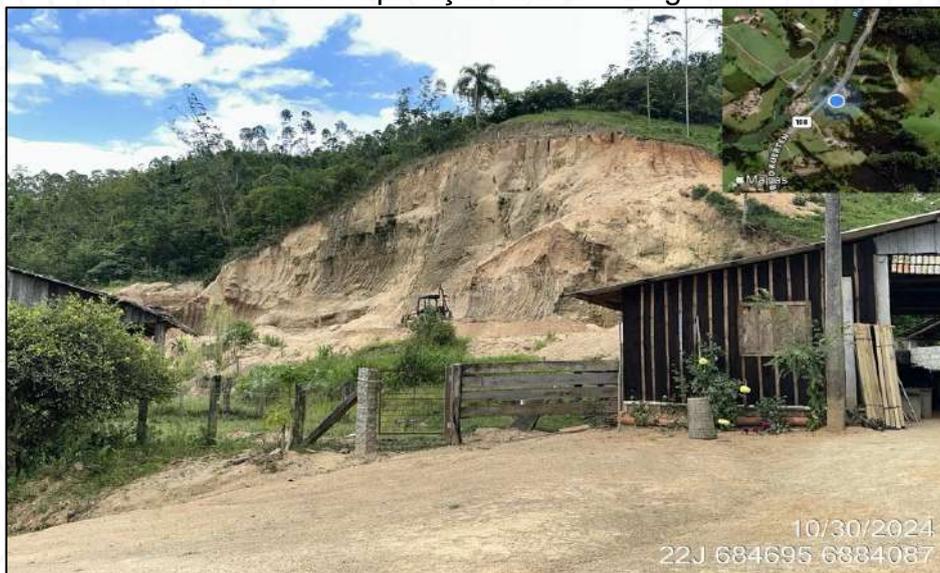
Figura 258 - Área de exploração de saibro e que necessita implantar um Plano de Recuperação de Área Degradada.

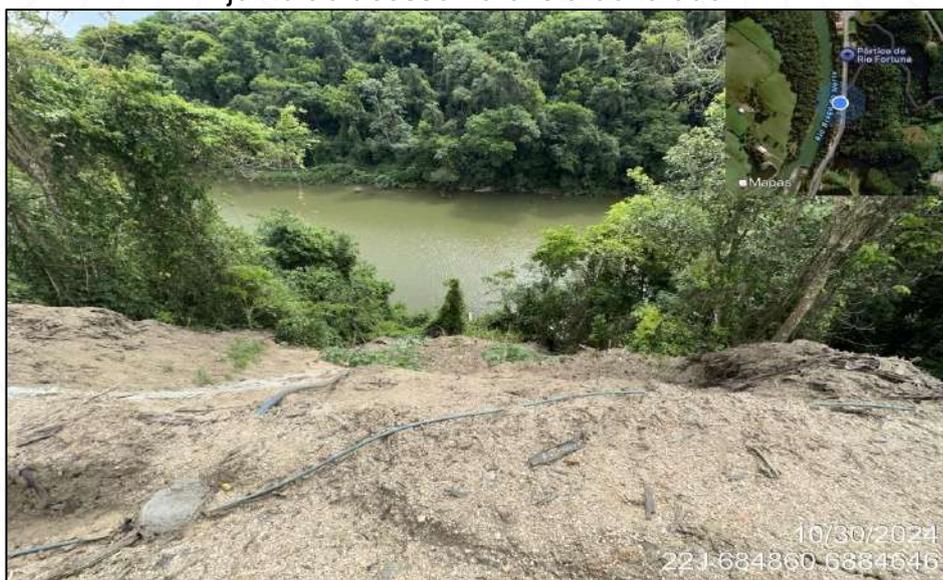
Figura 259 - Área sediando processo de deslizamento, solapamento de margem de rio e que necessita obra de estabilização da margem e do aterro junto ao acesso na crista do talude.

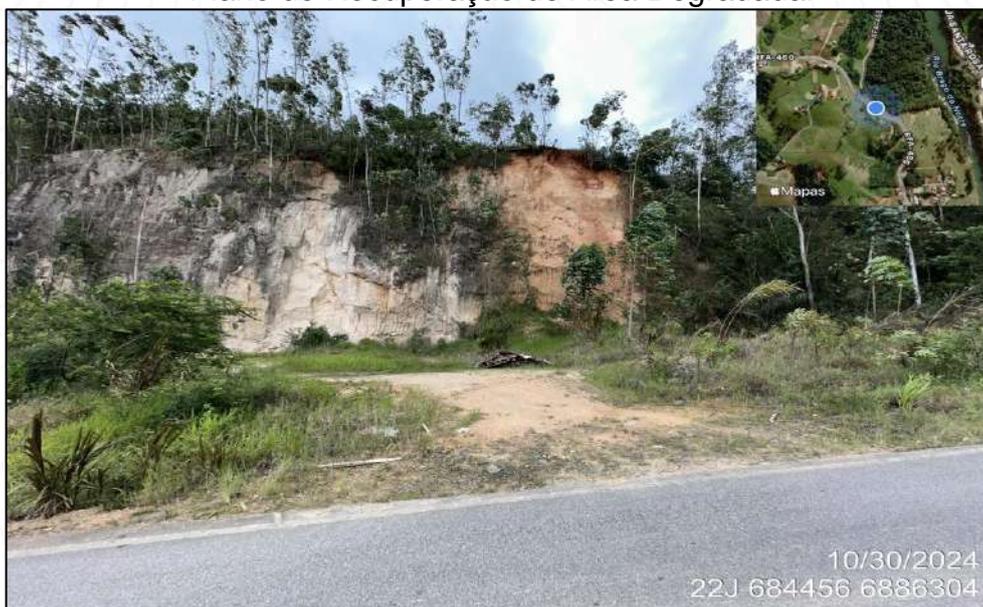
Figura 260 - Área de exploração de saibro e que necessita implantar um Plano de Recuperação de Área Degradada.

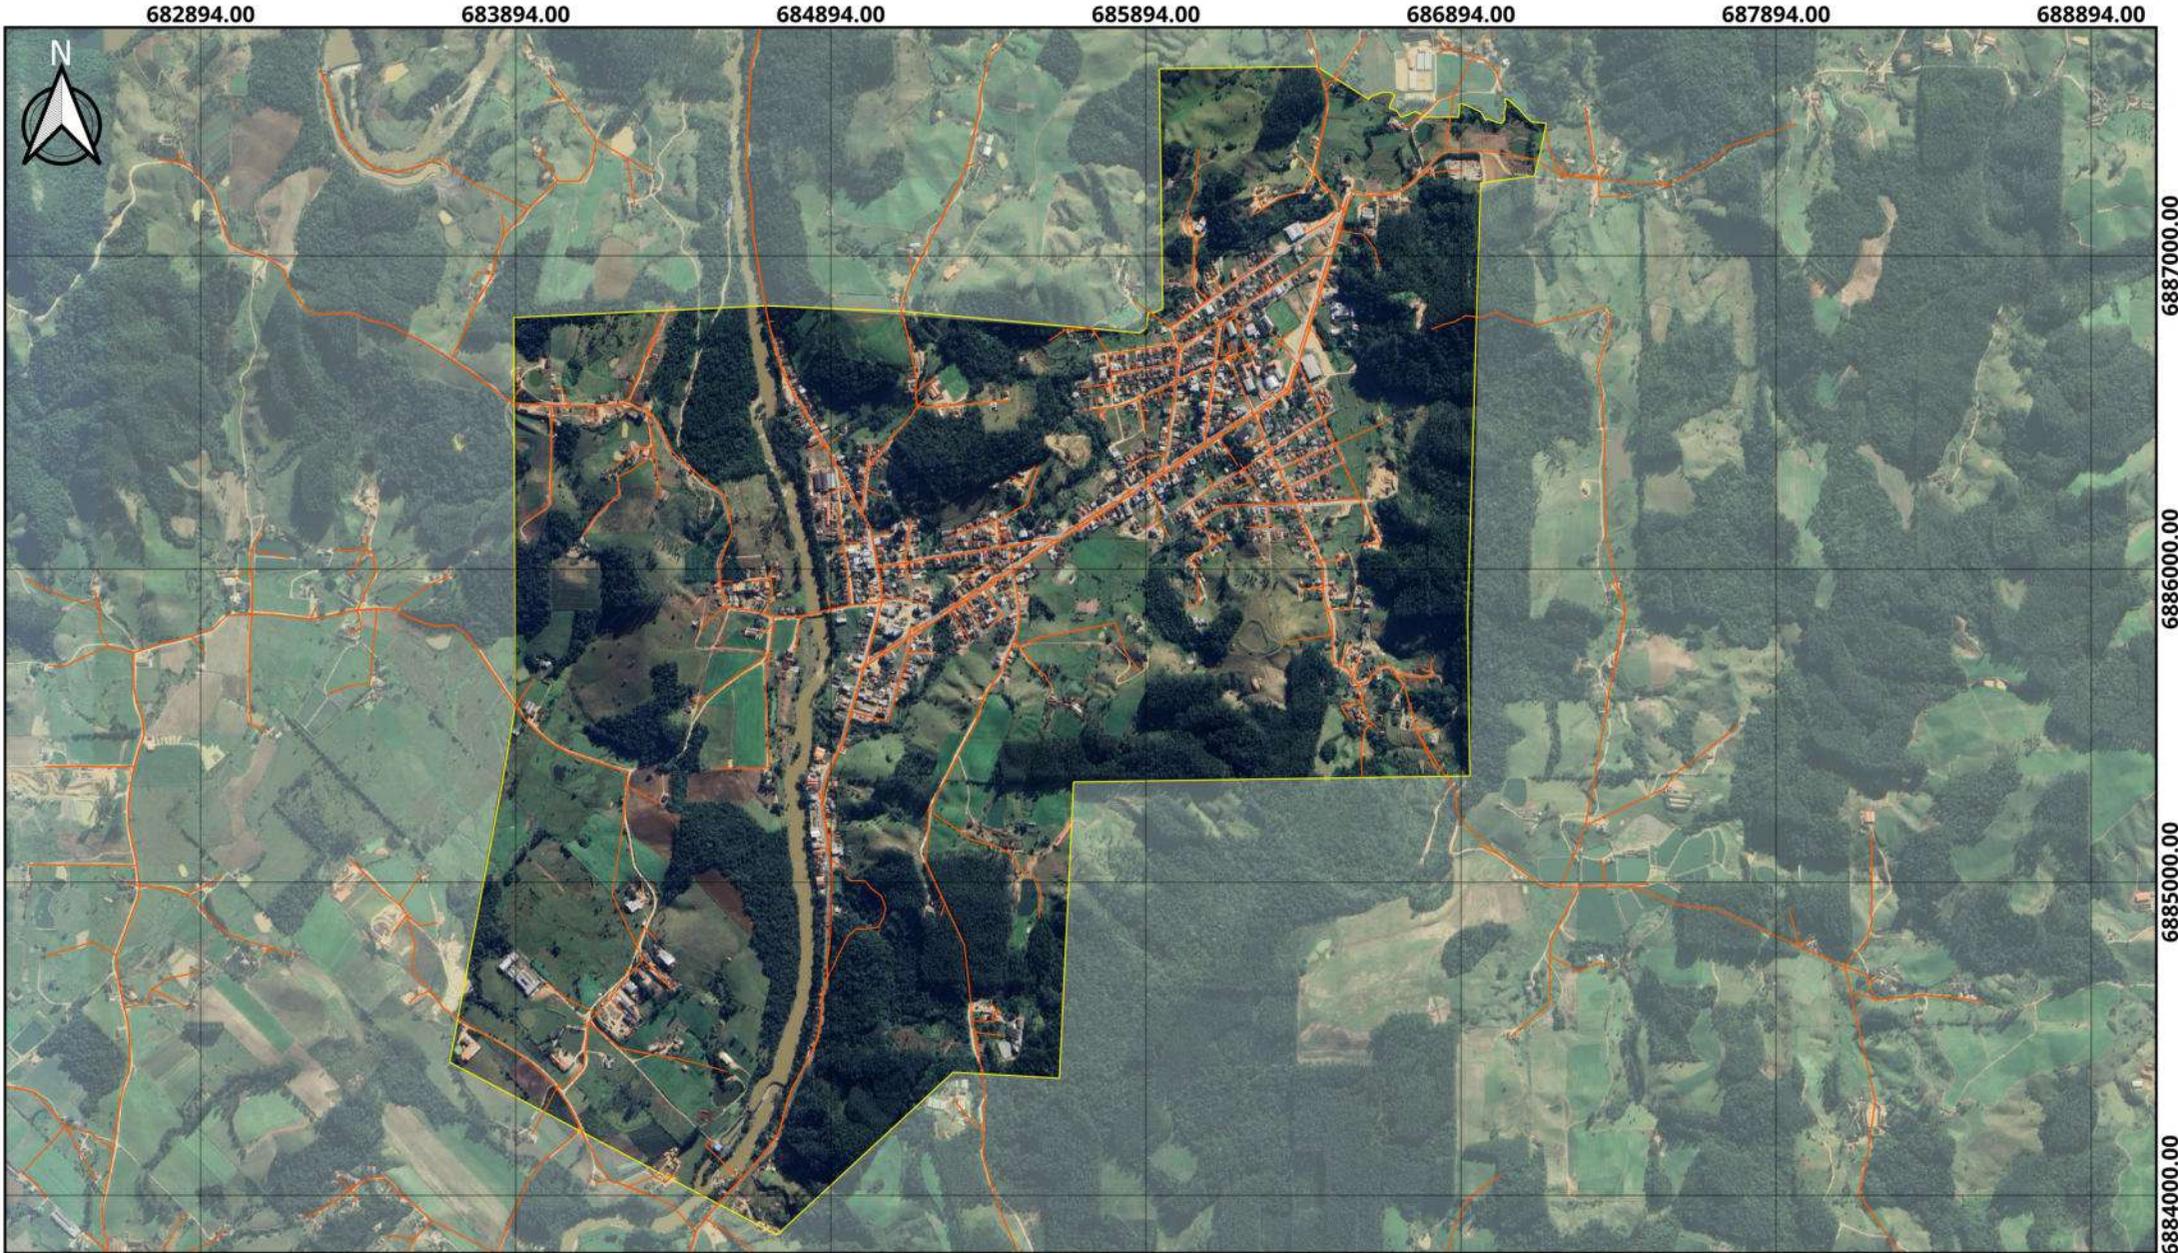
- Rede de Energia Elétrica
- Rio Fortuna SC
- Perímetro Urbano
- Limite Municipal de Rio Fortuna/SC

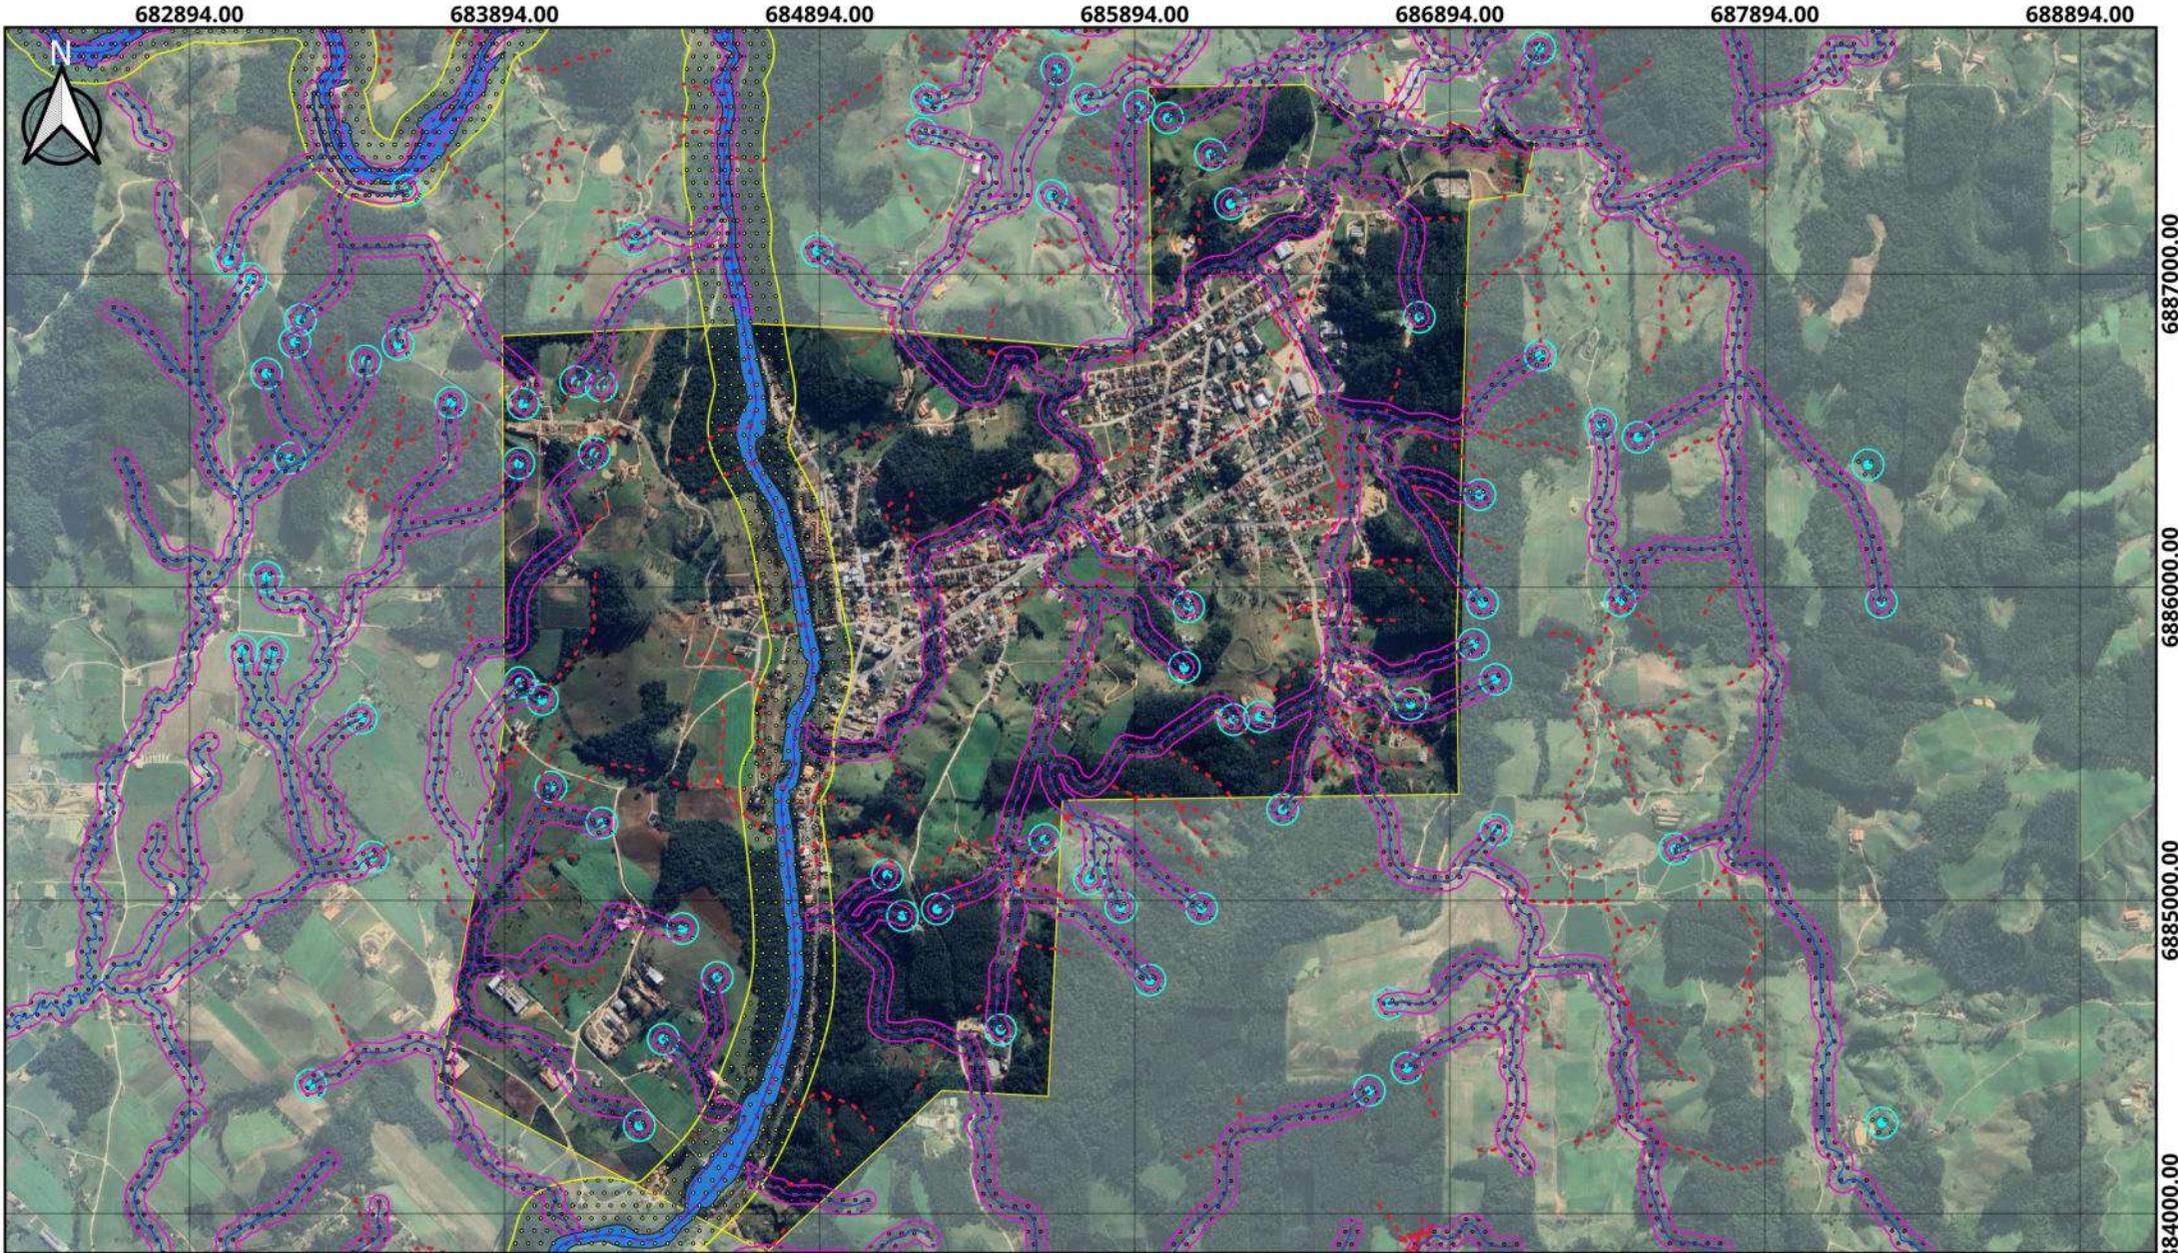
- Recursos Hídricos
- - - Trechos de Drenagens
- APP-30M
- APP 50M
- APP 100 Metros
- Trecho Massa de Água
- Nascentes
- Perimetro Urbano
- Rio Fortuna SC
- Limite Municipal de Rio Fortuna/SC

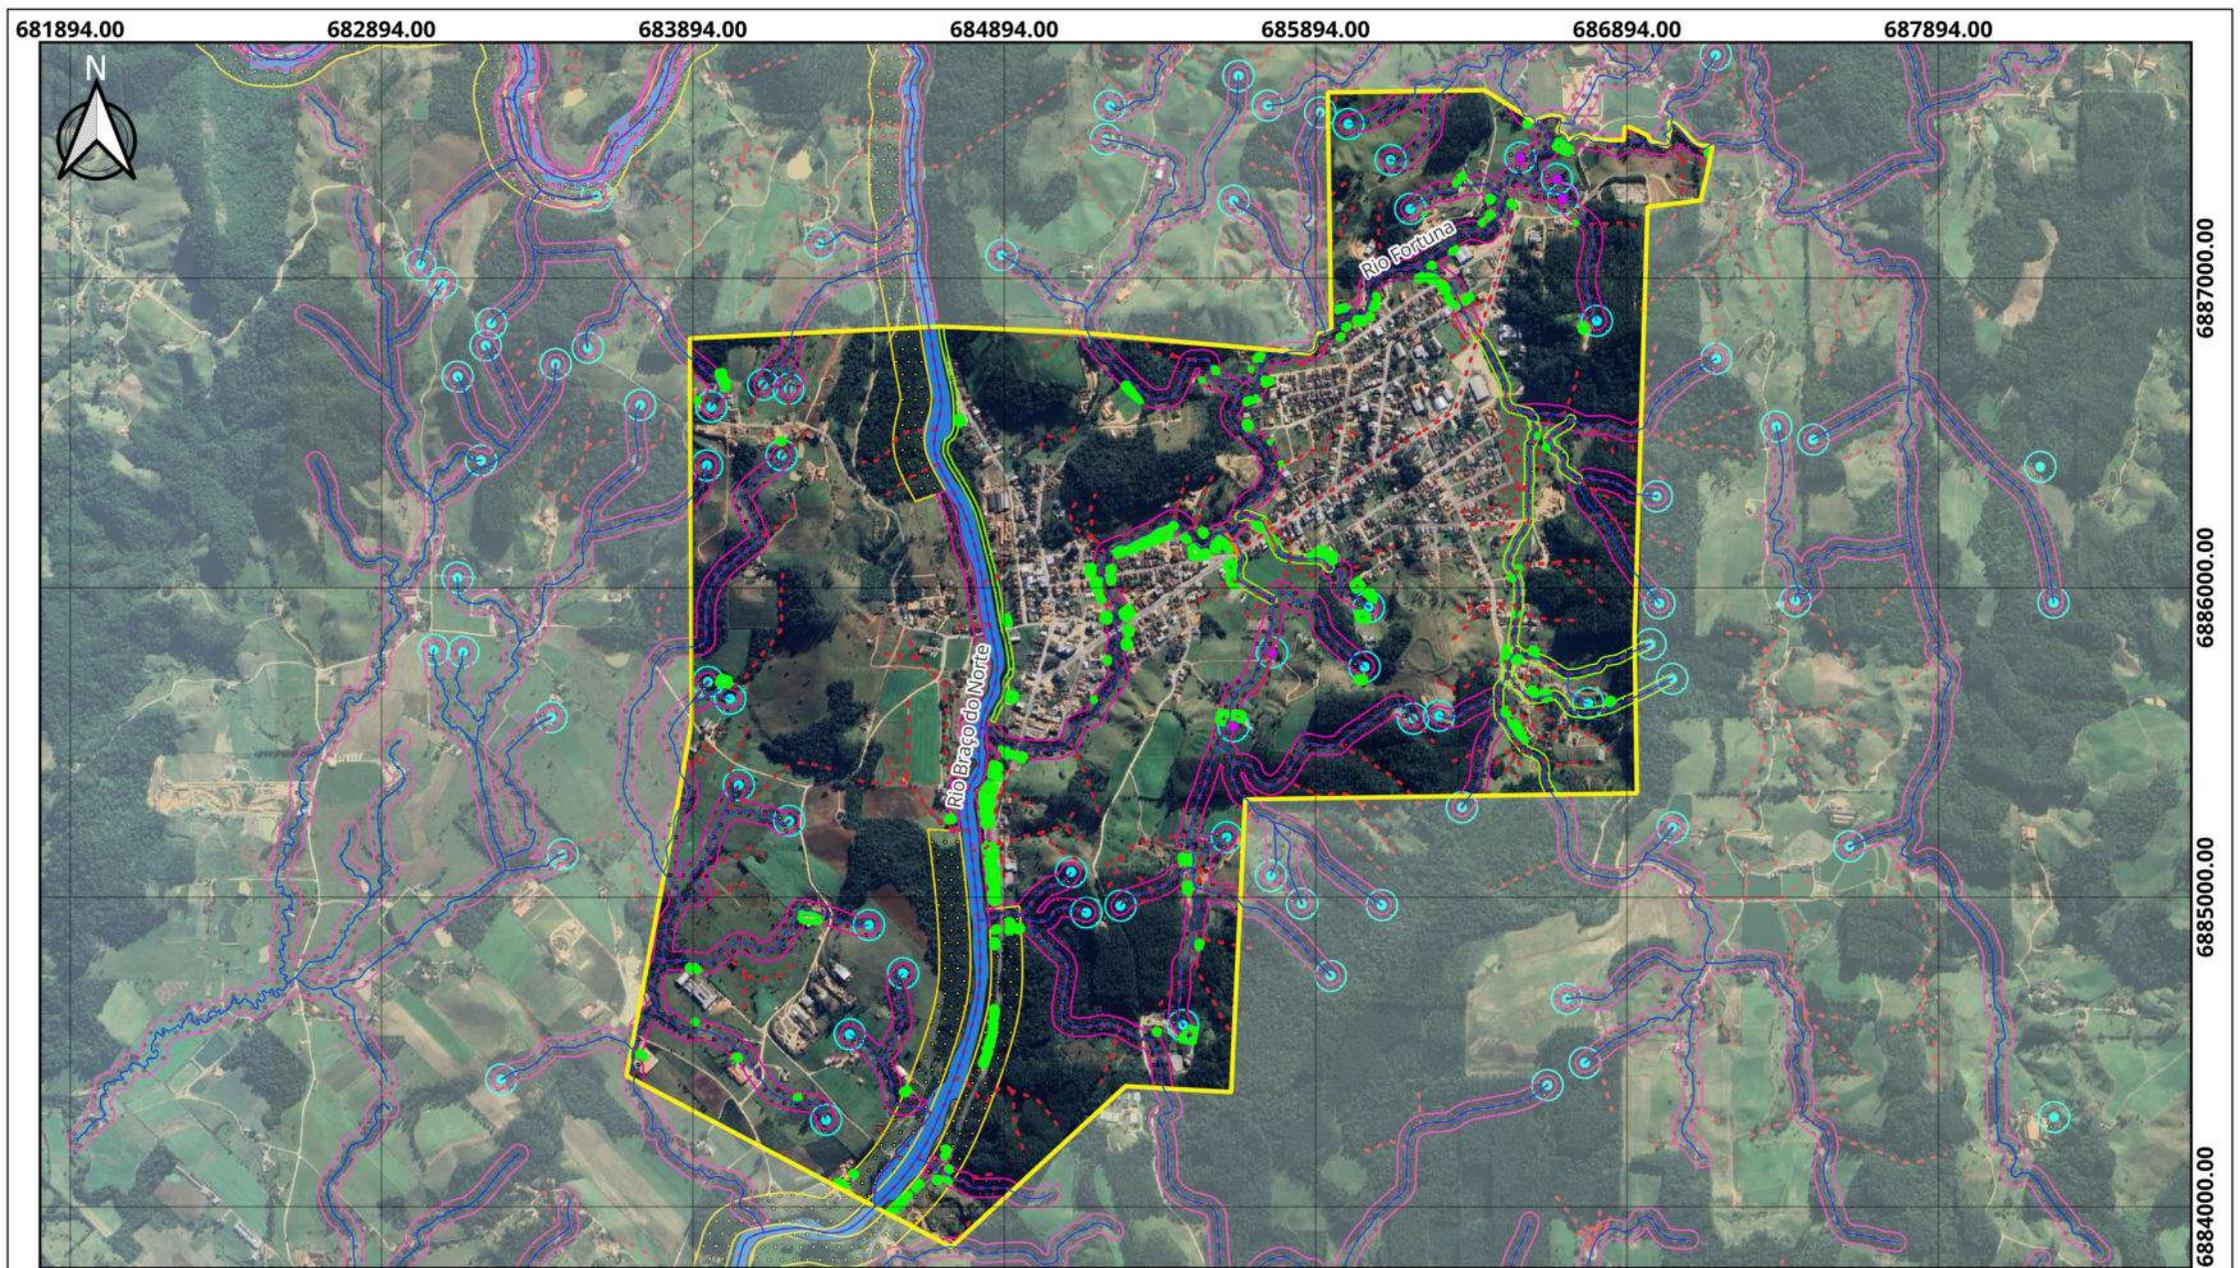
- LEGENDA**
- Recursos Hídricos
 - APP 100 Metros
 - Possibilidade de Nascentes
 - NOVAS APPS ETSA
 - Perímetro Urbano
 - Edificações em APP
 - APP 15 Metros
 - Rio Fortuna SC
 - Trecho Massa de Água
 - APP 30 Metros
 - - - Trechos de Drenagens
 - APP 50m - Nascentes
 - Nascentes

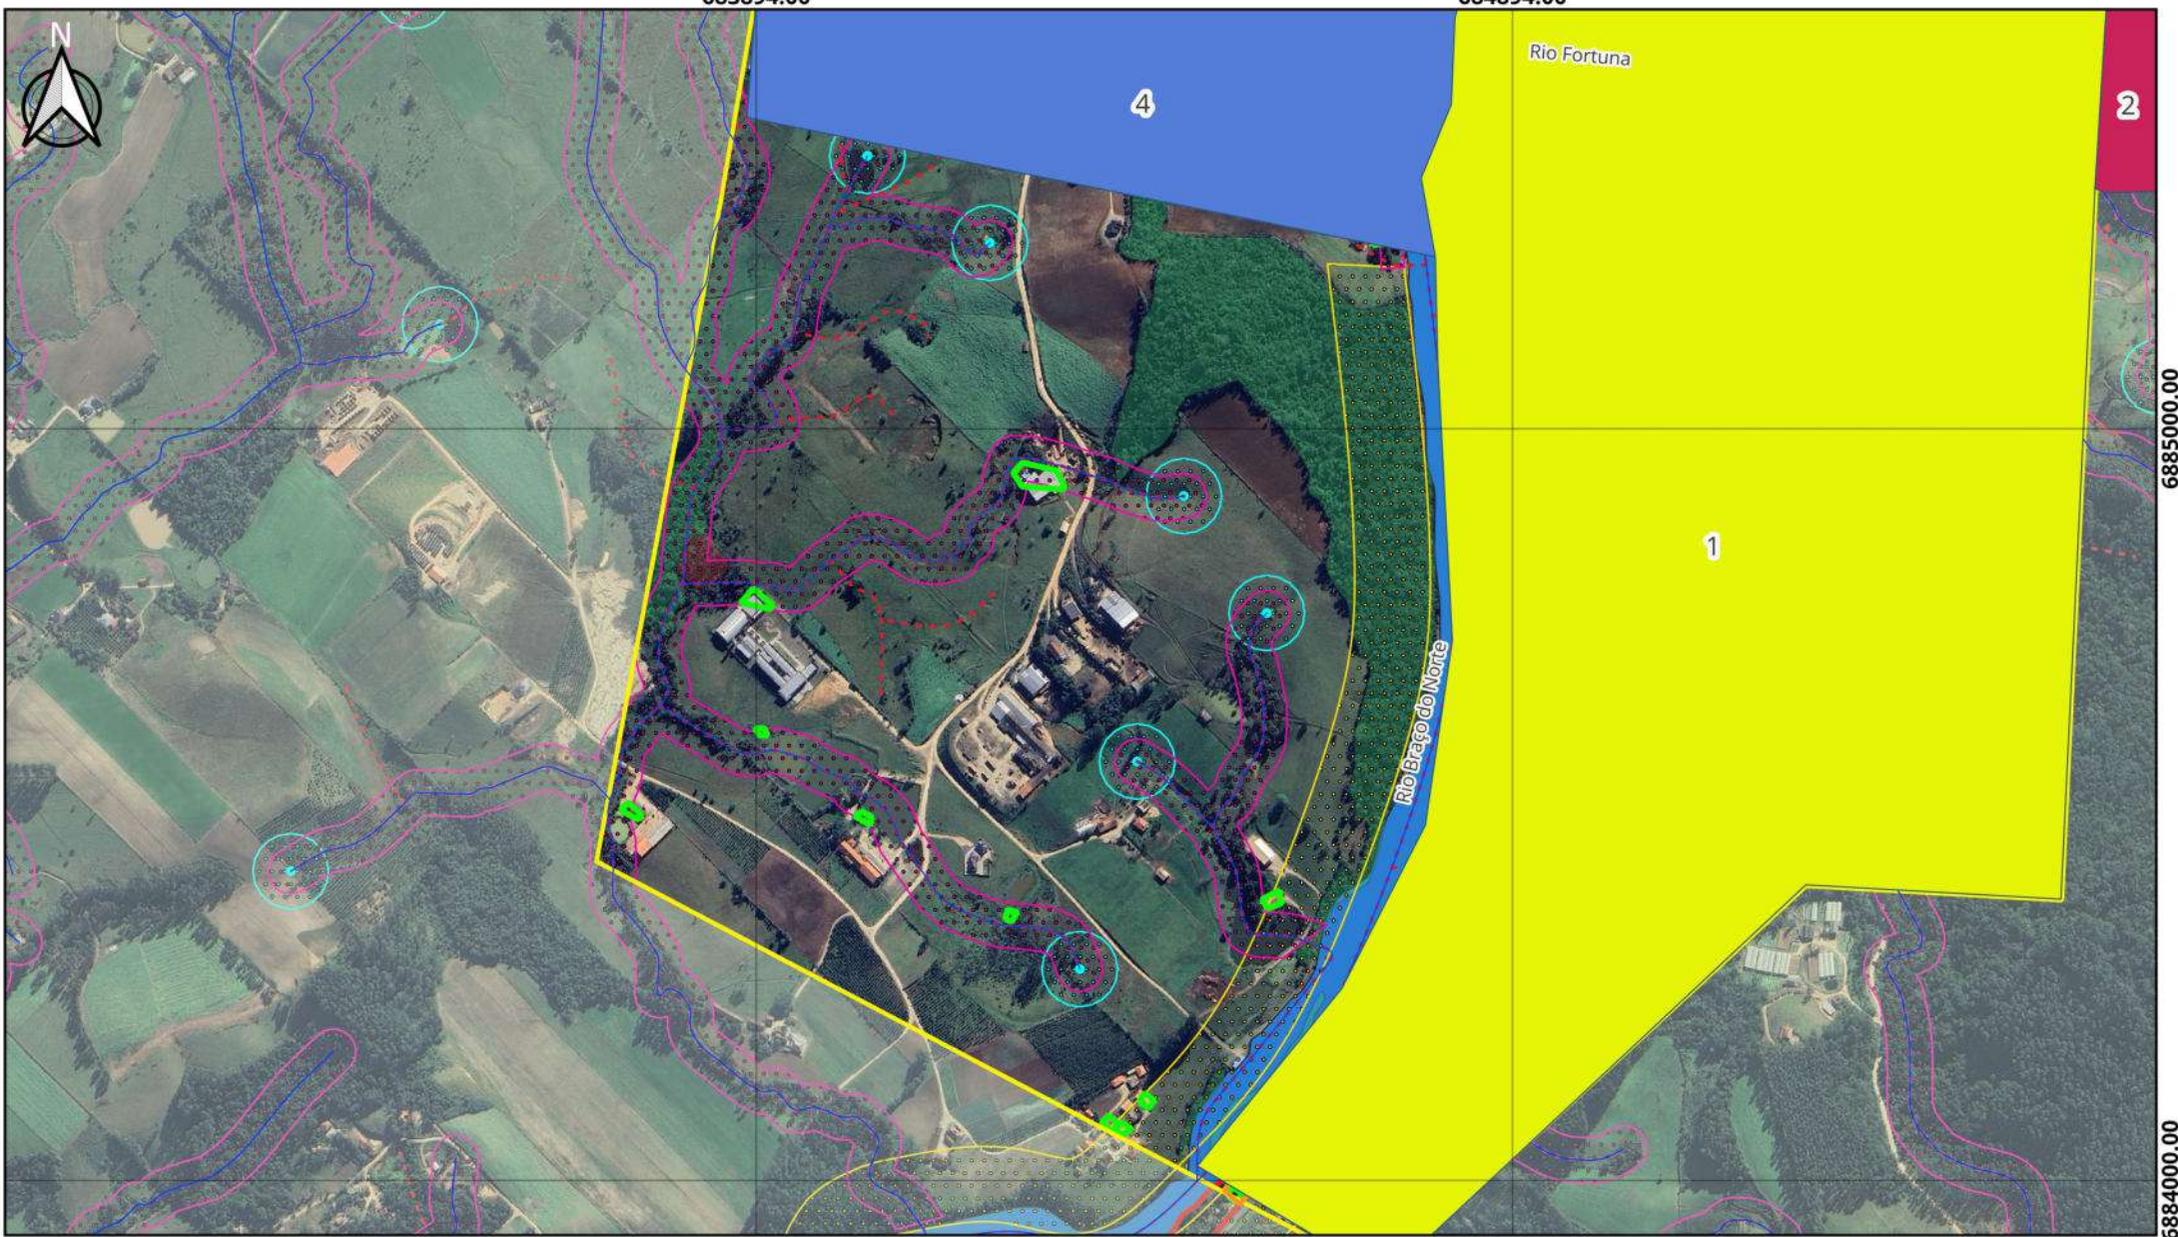
- Áreas**
- 1
 - 2
 - 4
 - Áreas com Fragilidade Ambiental
 - Recursos Hídricos
- NOVAS APPS E TSA**
- APP 30 Metros
 - APP 50m - Nascentes
 - APP 100 Metros
 - Perímetro Urbano
 - Rio Fortuna SC
- Trechos de Drenagens
 - SC_RF_SR_CPRM_atualizado Caracterização geral - Vegetação
 - Nascentes
 - Possibilidade de Nascentes
 - Edificações em APP
 - Trecho Massa de Água
 - Vegetação exótica
 - Vegetação nativa
